PŘÍNOS METALOGRAFIE PRO ŘEŠENÍ VÝROBNÍCH PROBLÉMŮ

Sborník přednášek

Mariánské Lázně 3. – 5. září 2024

Sborník z 16. konference **Přínos metalografie pro řešení výrobních problémů** Mariánské Lázně, 3. – 5. září 2024

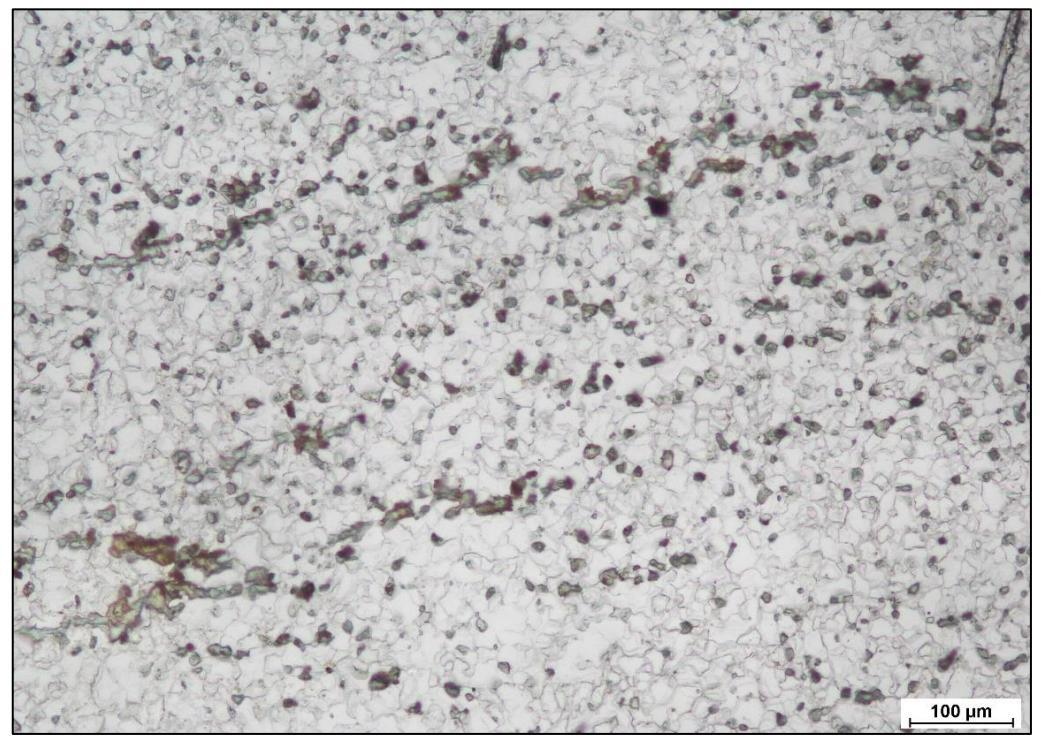
množství mikrotrhlin o velikosti od 400 µm až po 2 mm (Obr 1). Bohužel je tento stav nezpůsobilý pro další provoz a před opětovným spuštěním bylo nutné inkriminované části vyměnit.

Obr. 1 Creepové poškození ve stupni 4b

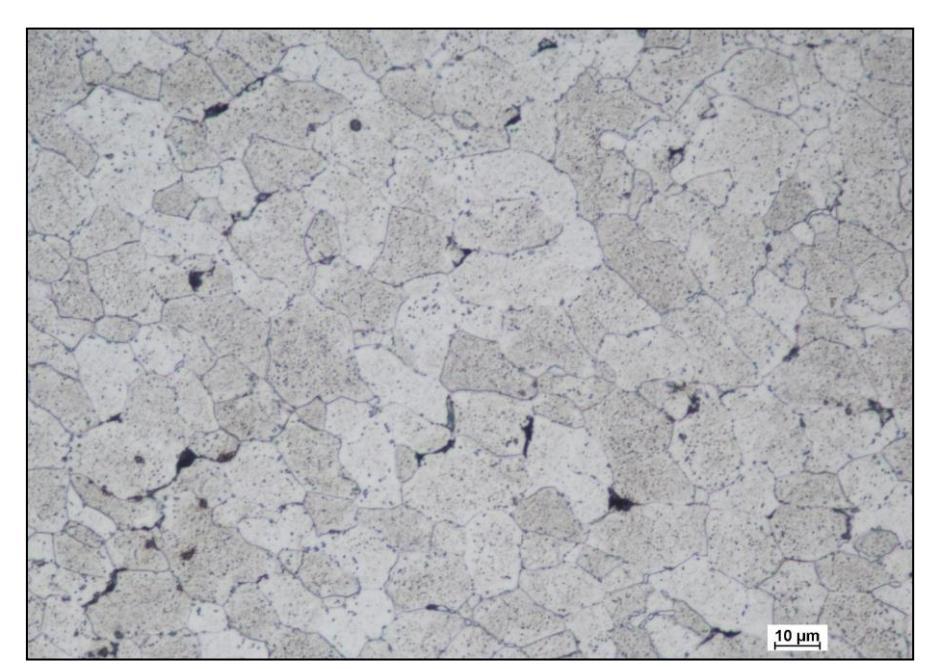
V oblasti vzniku trhliny v trubce z PP 4 došlo k výraznému ovlivnění materiálu působením zvýšené teploty a napětí. Původní bainiticko-feritická (případně perliticko-feritická) mikrostruktura se rozpadla na strukturu čistě feritickou s hrubšími karbidy vyloučenými na hranicích feritických zrn a s četnými jemnými karbidy vyloučenými intragranulárně i na hranicích. V materiálu došlo k formování kavit na hranicích feritických zrn creepovým mechanismem. Kavity postupně rostly, spojovaly se a vytvářely drobné trhlinky, které rostly od vnějšího povrchu trubky směrem do stěny (Obr. 3). Degradace nebyla rovnoměrné ani po obvodu ani po délce trubky. Nejintenzivněji k ní došlo pod tou částí vnějšího povrchu, na kterém se vyskytovala silná vrstva oxidů železa a aluminosilikátů obsahující i další prvky. Zabránila odvodu tepla vnášeného proudícím médiem do stěny trubky v této oblasti, která vedla ke koncentraci a zvýšení napětí v této oblasti. To spolu s vysokou teplotou vedlo k rozvoji creepového porušení.

Obr. 3 Creepové poškození přehřívákové trubky

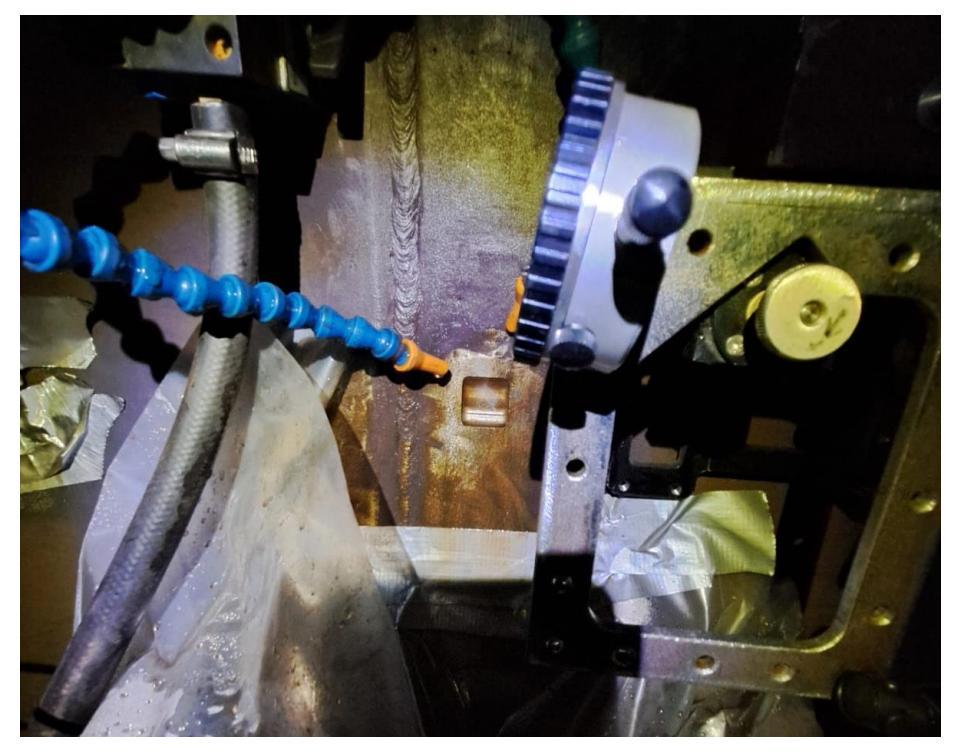
Ze stanovení chemického složení a tahových zkoušek vyplynulo, že odebrané vzorky odpovídají požadované oceli 1.6368 (15NiCuMoNb5-6-4). Jedná se o žárupevnou ocel pro tlakové nádoby pro mírně zvýšené teploty. Výsledky chemického rozboru a mechanických zkoušek při 20° C odpovídají i oceli 1.8909, ale to je jemnozrnná ocel s vyšší mezí kluzu v zušlechtěném stavu bez předepsaných hodnot mechanických vlastností při vyšších teplotách.

Obr. 4 Vnitřní plášť kotlového tělesa s patrnou částí odebraného materiálu pro analýzy

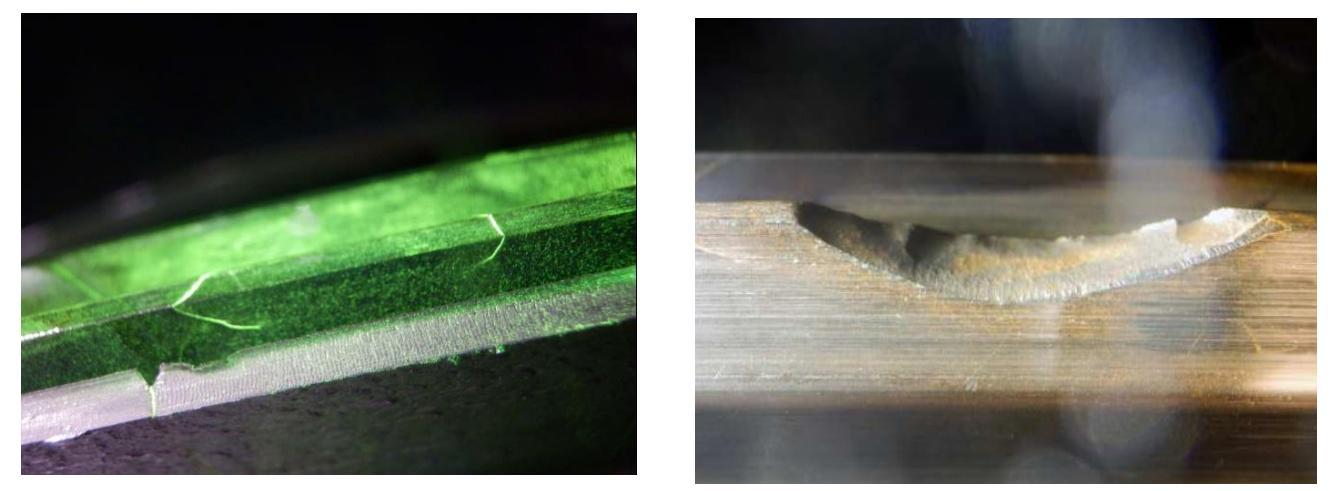
Trhliny na zázubu zámků lopatek 2 stupně VT rotoru. Při výměněně lopatek 2. stupně VT rotoru byly zhotovitelem opravy nalezeny na několika místech trhliny v tzv. "zázubech" pod uchycením lopatek (Obr. 5). Zadavatelem bylo požadováno stanovit příčinu vzniku a zanalyzovat rizika pro další provoz.

Obr. 5 Kolo VT2, trhlina na zázubu pod lopatkou 107, indikace při magnetické zkoušce – snímky poskytnuté zadavatelem

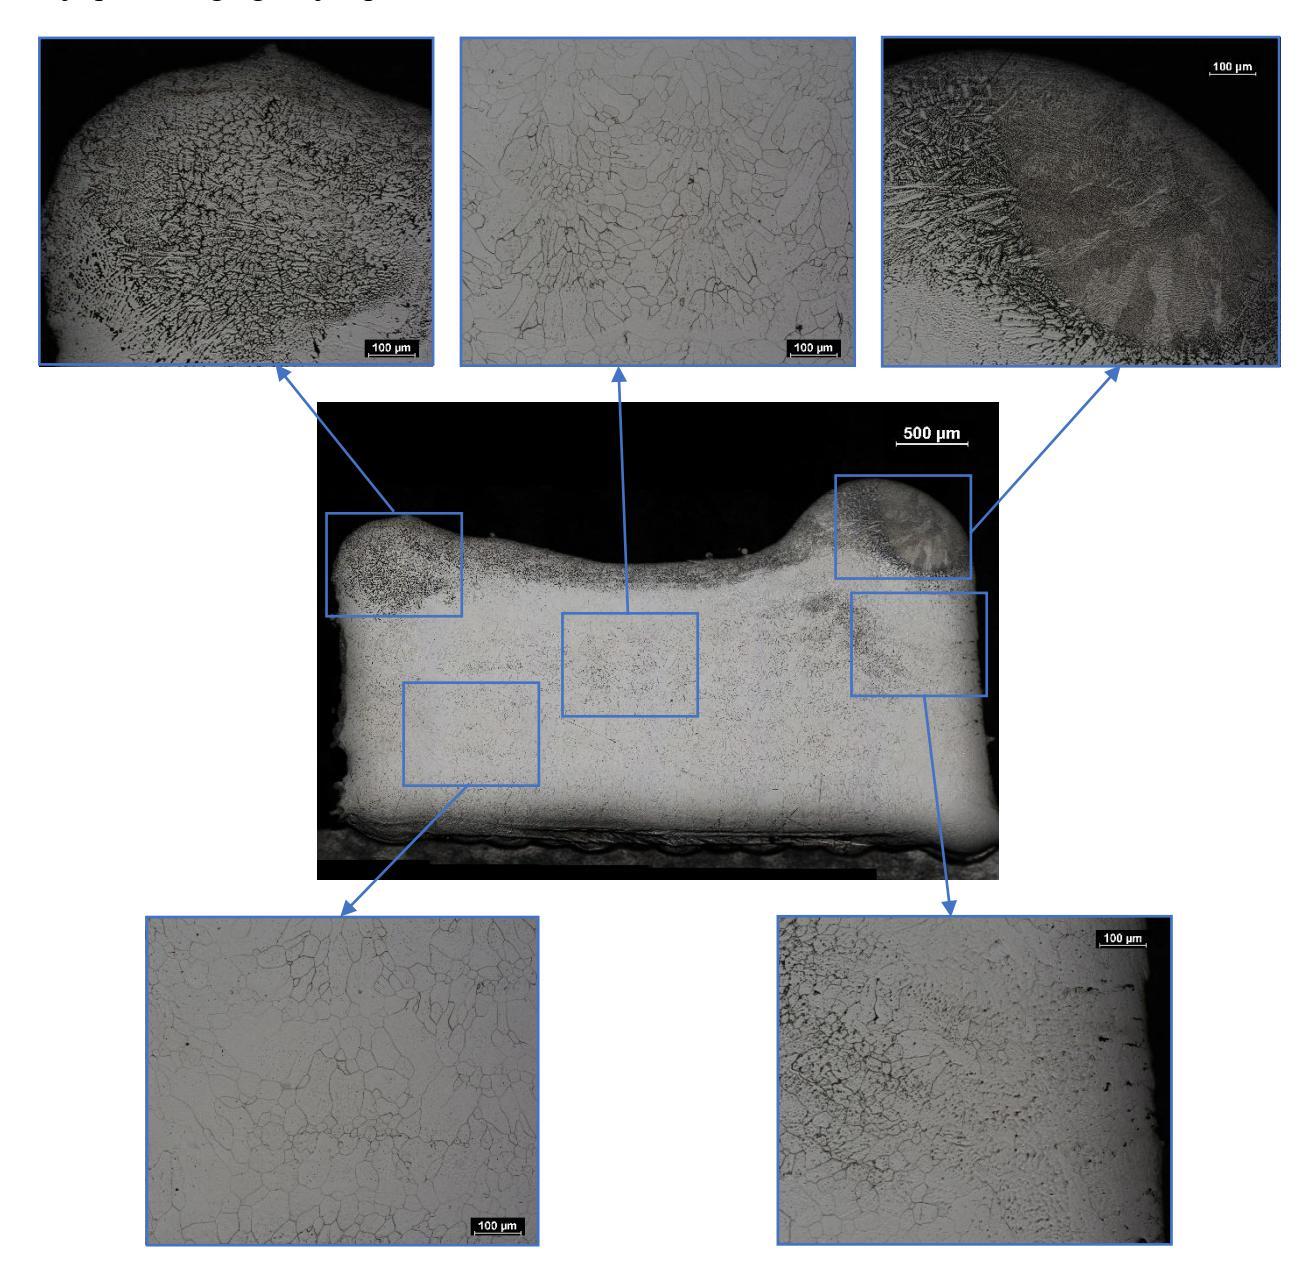
Mikrostrukturní analýza na vytištěném vzorku (č. 13) provedená pomocí světelného mikroskopu odhalila, že slitina byla přežíhána v celém objemu a ve struktuře jsou jasně patrné "tavné bazénky". Pouze ve vrchní části je vidět dendritická struktura s nahodilou orientací. V rozích jsou patrná

primární zrna s jemnou dendritickou strukturou. Výšky jednotlivých vrstev byly měřeny a vykazují jen malé odchylky od zadaného parametru 0,1 mm. Ve spodní části vzorku je patrné výrazné natavení do objemu podložky. V blízkosti podložky jsou zrna mírně protáhlého tvaru, orientovaná kolmo k podložce a rostoucí směrem od dopadu laserového paprsku. Jednotlivé vrstvy housenek jsou tvořeny uvnitř protáhlými zrny, která jsou lemována menšími rovnoosými zrny. Uvnitř těchto zrn je patrná segregace jak po hranicích, tak uvnitř.

Obrázek 2 – Mikrostruktura vzorku č. 13 ve vybraných oblastech

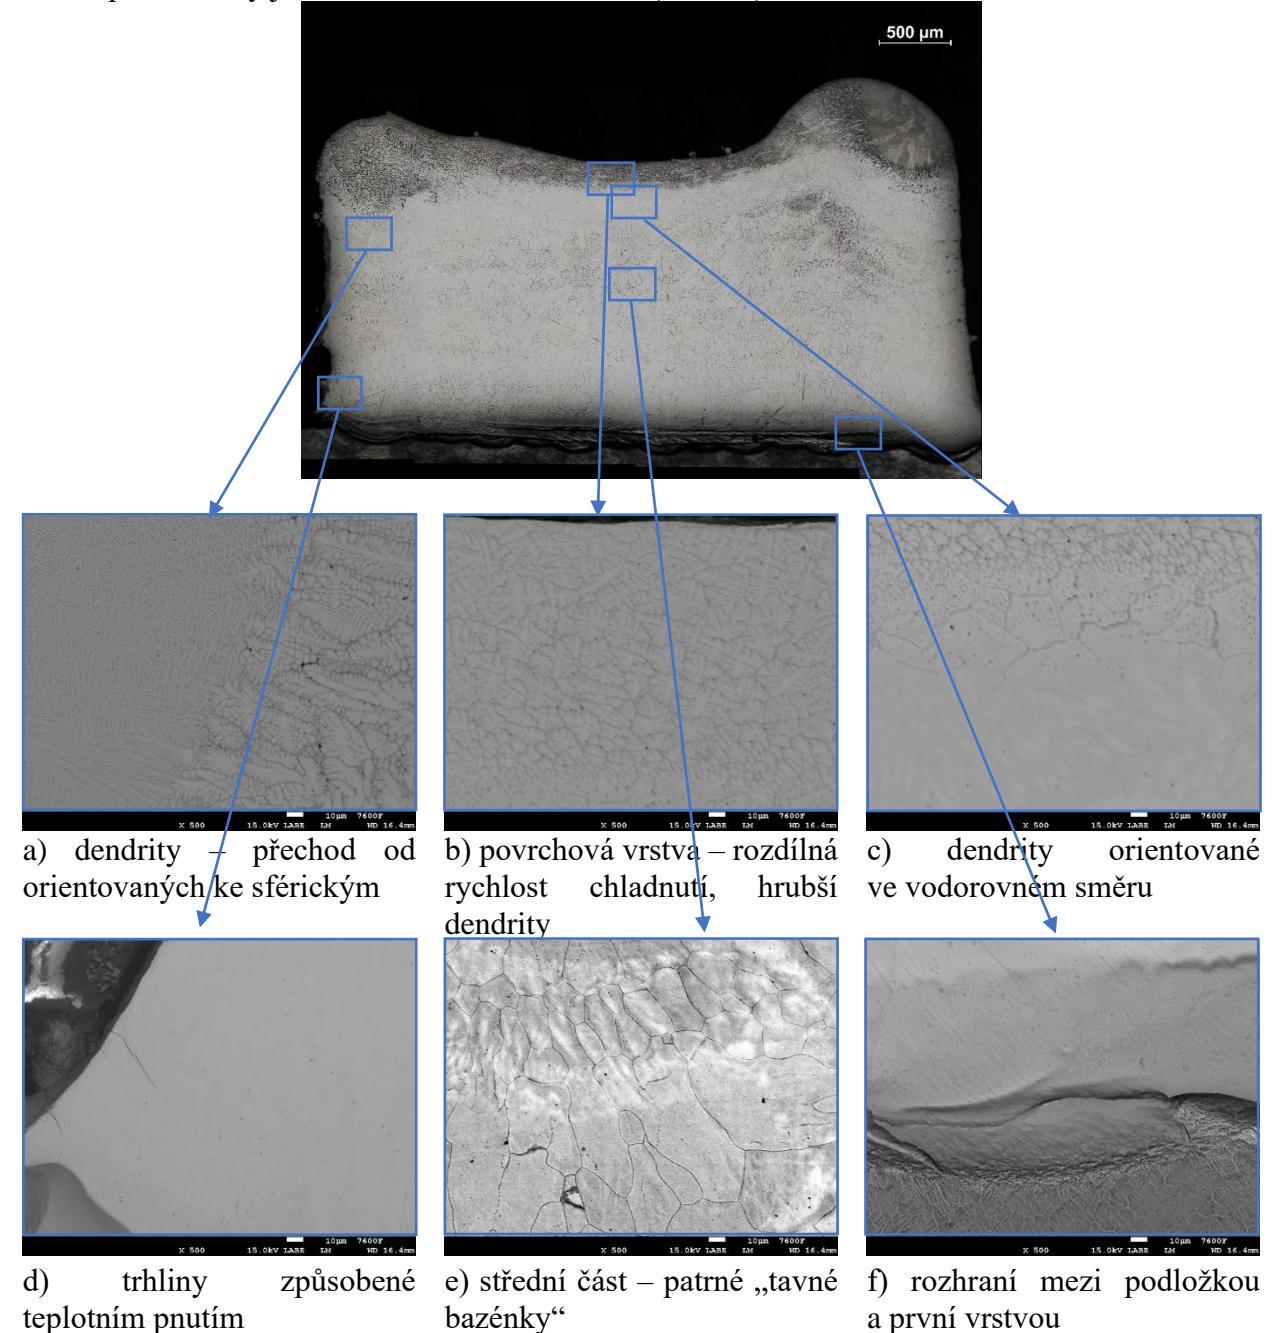
Na následujícím obrázku (Obr. 3) jsou dokumentovány vybrané oblasti vzorku č. 13. V horní části a po stranách vzorku (Obr. 3a-c) se nachází jemná primární zrna s dendritickou strukturou. Ve střední části jsou patrné "tavné bazénky" tvořené jemnými přežíhanými rovnoosými zrny (obr. 3e). Na levé straně dole se vyskytují trhliny (Obr. 3d) jež zřejmě vznikají v důsledku teplotního gradientu při stavbě vzorku. S rostoucí rychlostí odvodu tepla dochází k intenzivnější nukleaci dendritických zárodků, což vede k jemnější výsledné struktuře. Zrna ve vrchní části jsou protažena ve vodorovném směru, což odpovídá odvodu tepla směrem ke zvýšeným okrajům vzorku. Níže směrem ke středu nabývají zrna sférického tvaru, jelikož teplo je odváděno do všech stran. Blíže k

Obrázek 3 – Mikrostruktura vzorku č. 13 ve vybraných oblastech – SEM

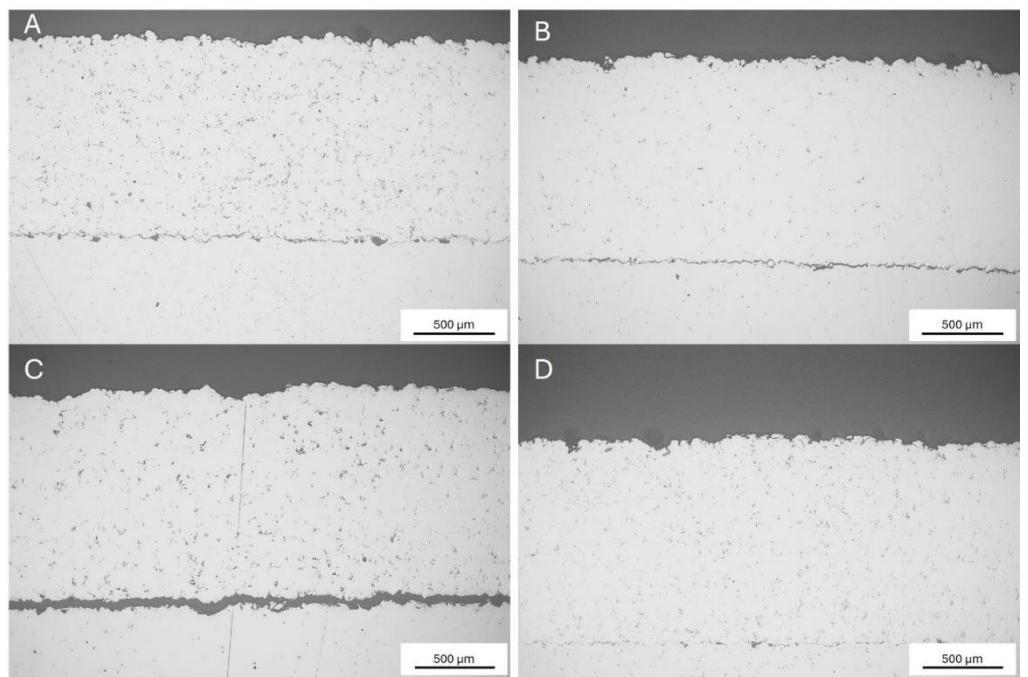
case of the heat treatment at 1000°C, the recrystallization process was followed by the coarsening of the substrate grain.

Figure 2. Microstructure of Diamalloy 1003 coating on X52 steel deposited using 45/30 parameters; A) without heat treatment B) 600 °C/1 hour C) 800 °C/1 hour D)1000 °C/1 hour

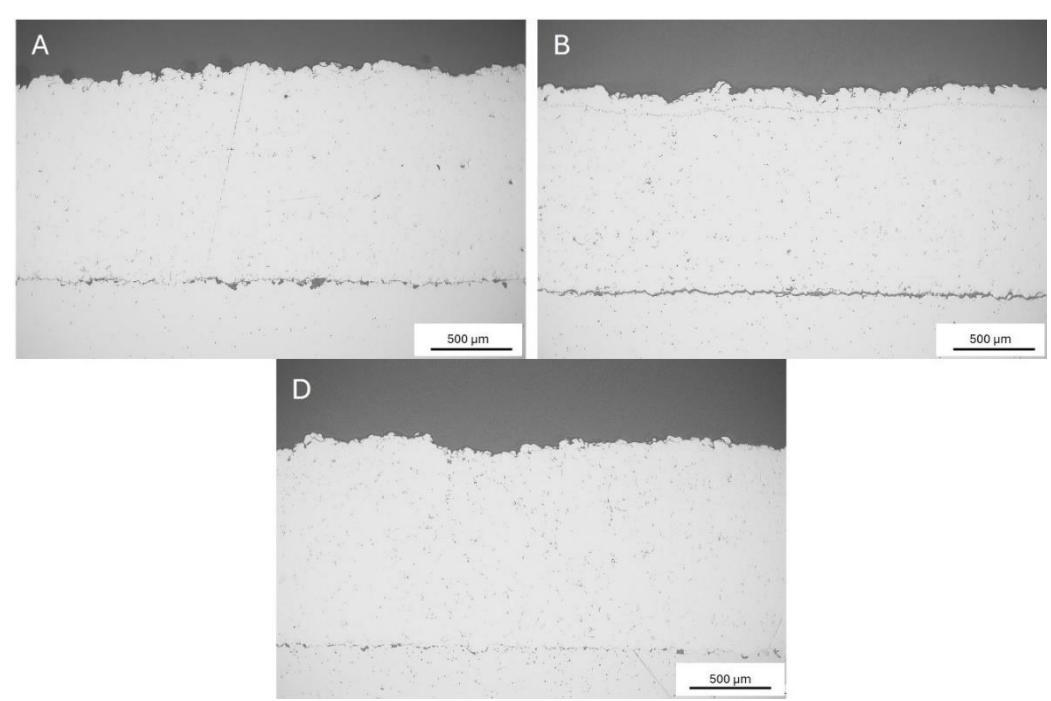
Figure 3. Microstructure of Diamalloy 1003 coating on X52 steel deposited using 50/40 parameters; A) without heat treatment B) 600 °C/1 hour D) 1000 °C/1 hour

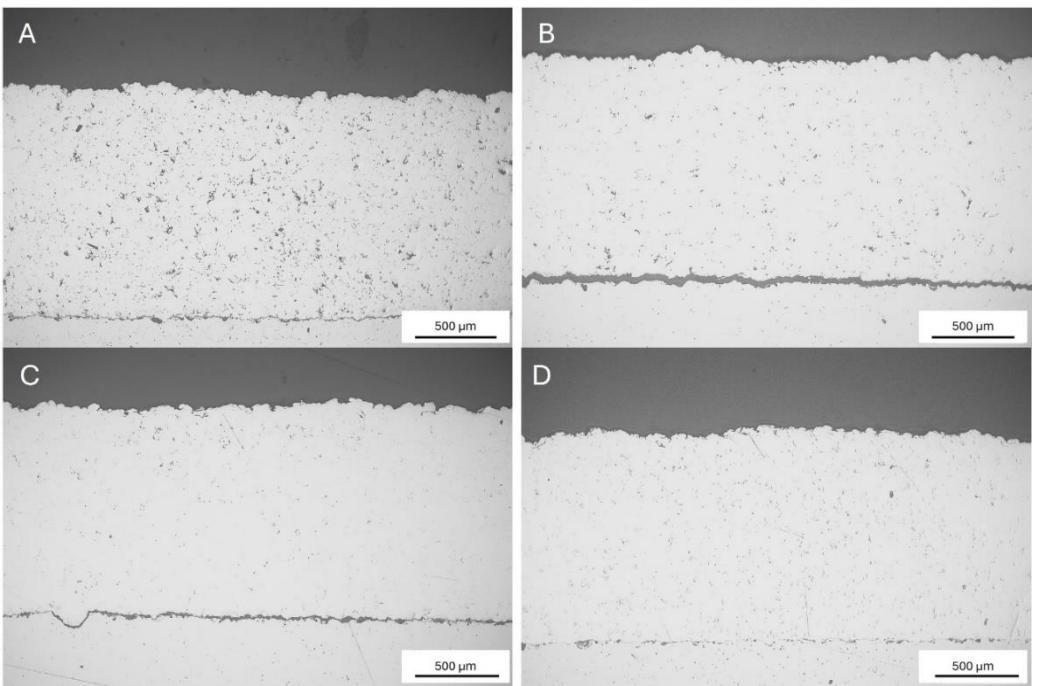
Figure 4. Microstructure of Diamalloy 1003 coating on X52 steel deposited using 56/40 parameters; A) without heat treatment B) 600 °C/1 hour C) 800 °C/1 hour D) 1000 °C/1 hour

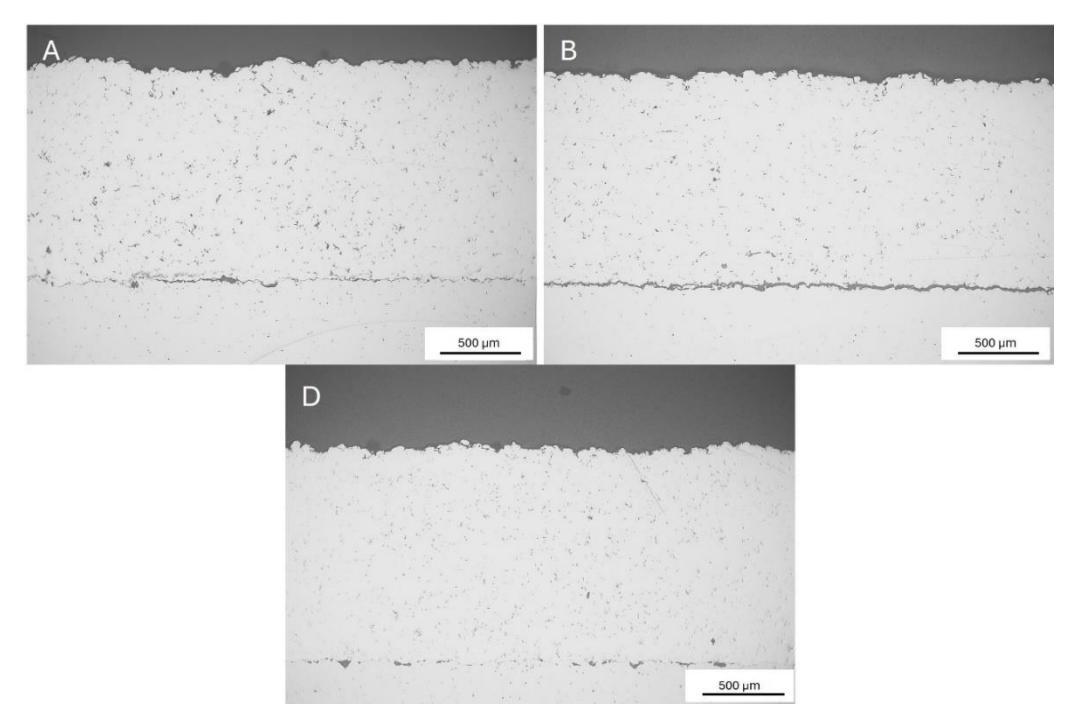
Figure 5. Microstructure of Diamalloy 1003 coating on X52 steel deposited using 56/15 parameters; A) without heat treatment B) 600 °C/1 hour D) 1000 °C/1 hour

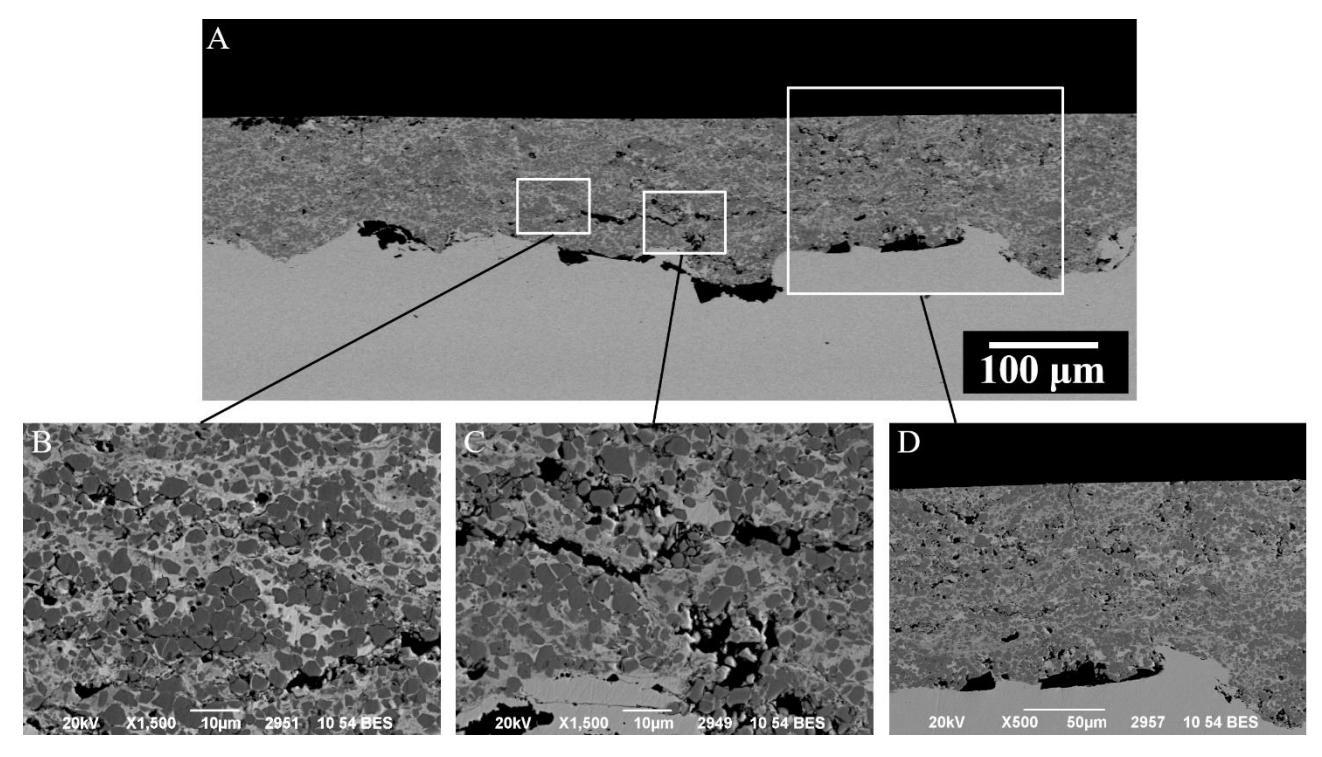
Obrázek 2 – Řez impaktním kráterem po 500 impaktech.

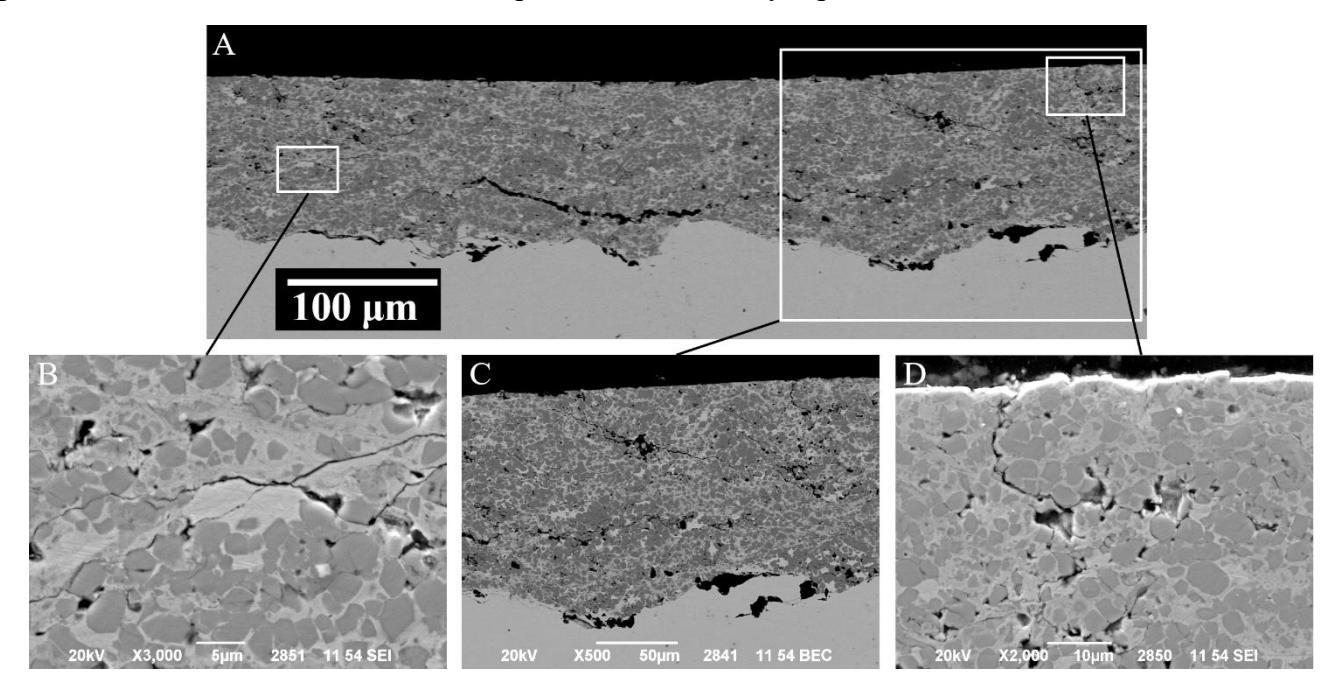
V případě impaktního kráteru po 5 000 impaktech nebyl pozorovány zásadní změny v mechanismu porušení. Opět byla pozorována makrotrhlina, která v tomto případě však neměla rovnoběžný směr s povrchem povlaku. Směr jejího šíření byl zřejmě místy ovlivněn obsahem karbidů CrC vůči NiCr matrici (obr 3A). Taktéž byly pozorovány obvodové trhliny iniciující na povrch povlaku (obr. 3D).

Výraznější porušení bylo pozorováno uvnitř povlaku v blízkosti okraje impaktní oblasti (obr. 3B, 3C). Tyto trhliny nejsou kolmé, ani horizontální k povrchu povlaku a směrem šíření odpovídají trhlinám, které pozoroval Bolelli [3] ve směru v souladu s přítomností mimorovinných smykových napětí τ_{xz} a τ_{yz} uvnitř povlaku. Ani v tomto případě nebyly pozorovány trhliny iniciující z rozhraní povlaku a substrátu. Porušení adhezivní přilnavosti také nebylo pozorováno.

Obrázek 3 – Řez impaktním kráterem po 5000 impaktech.

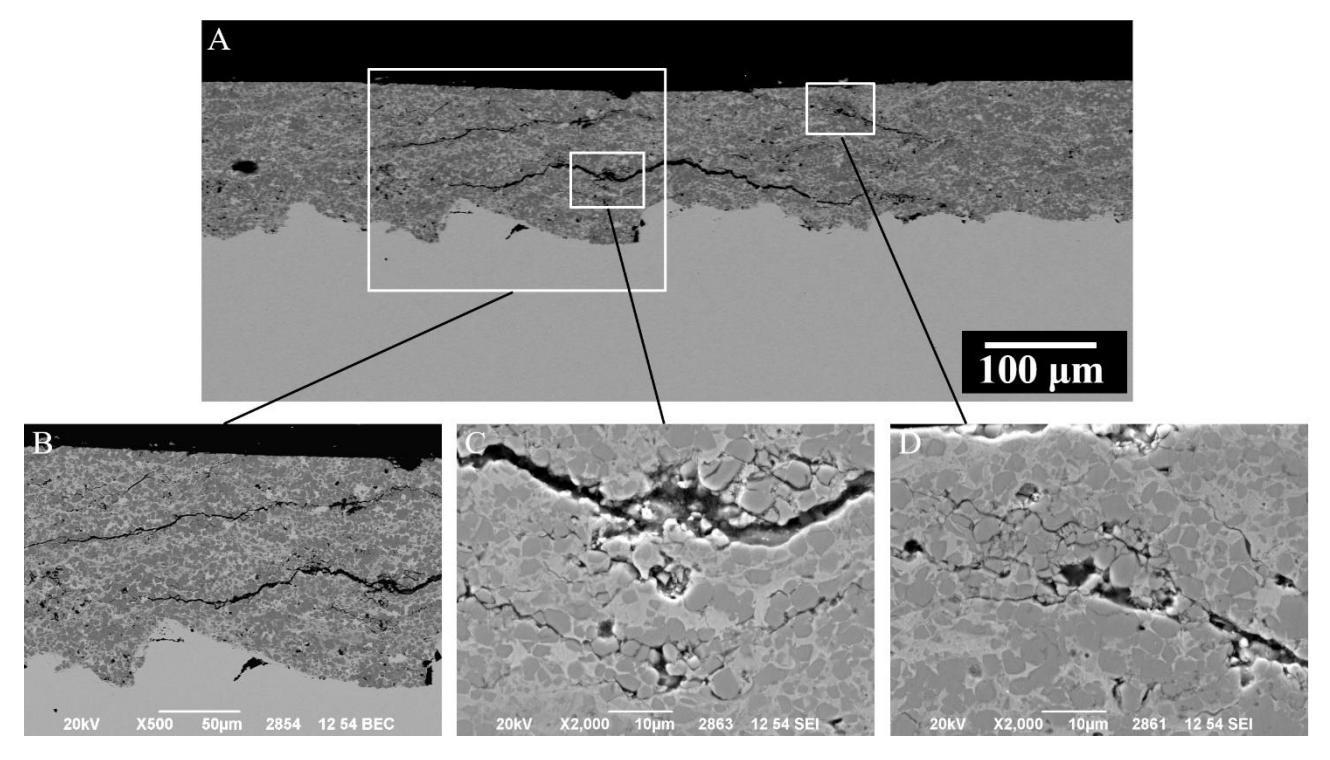
Obrázek 4 – Řez impaktním kráterem po 50 000 impaktech.

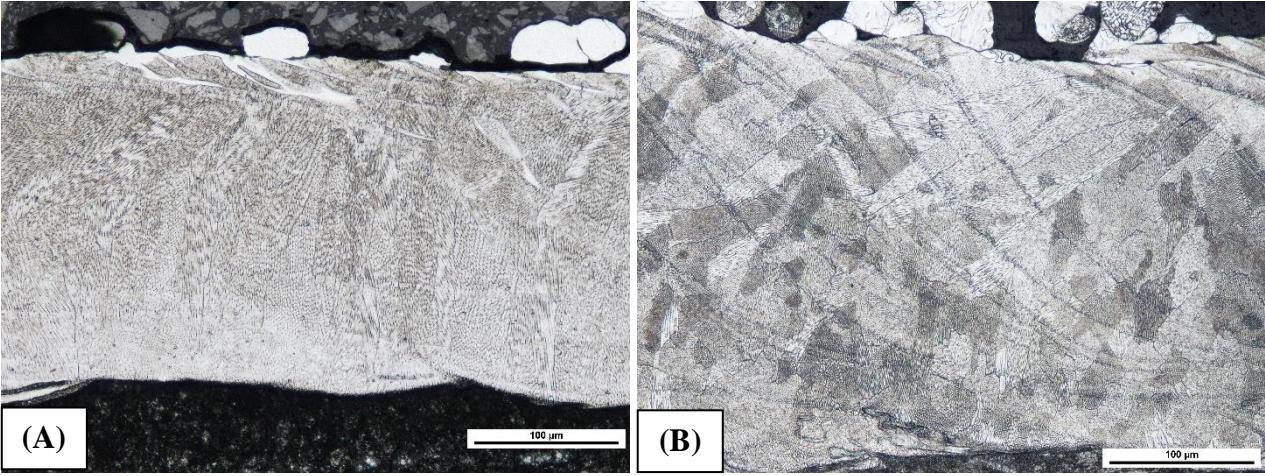
Microstructure. The microstructure was analyzed on an optical microscope and a scanning electron microscope with EBSD analysis. Columnar grains stretched in the direction of the thermal history of the coating are visible in the optical microscope images. Cellular substructure is present in the microstructure. There are unmelted or only partially melted powder particles on the surface of the coating. At the transition between the coating and the base material there are areas where mixing between the additive and the base material has occurred.

Fig. 3 Microstructure, (A) – sample 5, (B) – sample 6

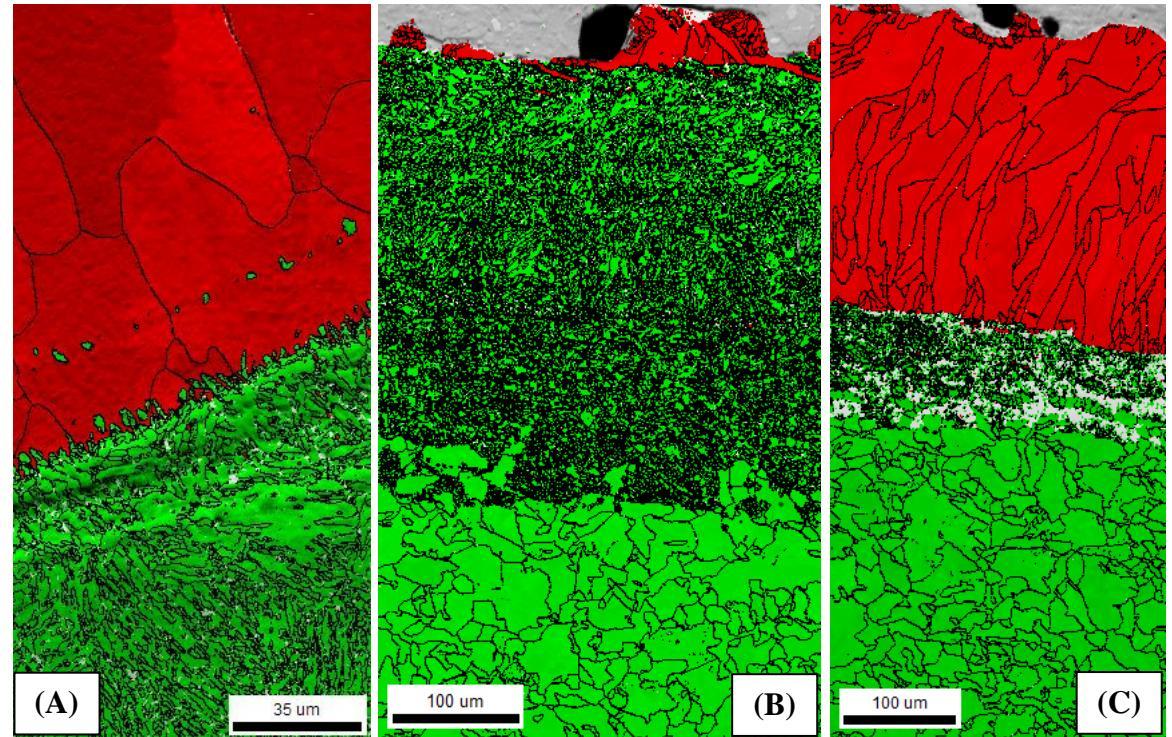
Fig. 4 EBSD analysis, (A) – sample 1, (B) – sample 5, (C) – sample 6 (red - austenite, green - ferrite/martensite)

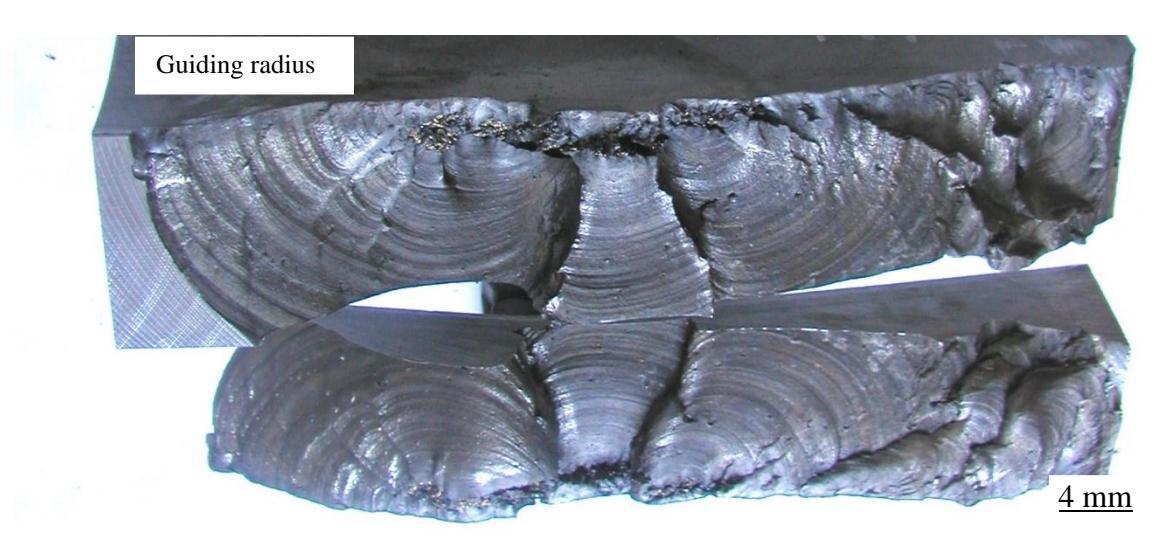
Fractographic analysis. Cracks in specimens investigated were opened using the hydraulic press, pins and wedges. Fig. 2 shows opposite fracture surfaces of the crack in the specimen A.

Figure 2 An opened crack in part of the specimen A

The fatigue beach marks [2] can be clearly seen. These lines propagate from three initiation locations. In all cases fatigue cracks initiated on cast defects which occurred in the depth of several millimetres under the surface of the guiding radius. Cavities reached several millimetres in size. The occurrence of several initiation areas on the fracture surface testified multiple initiation of fatigue damage. The surface of most cavities exhibited a gold colouring. Initiation of the fatigue cracks on welds was not proven. Details of the fatigue initiation on cast defects are shown in Figs. 3a,b.

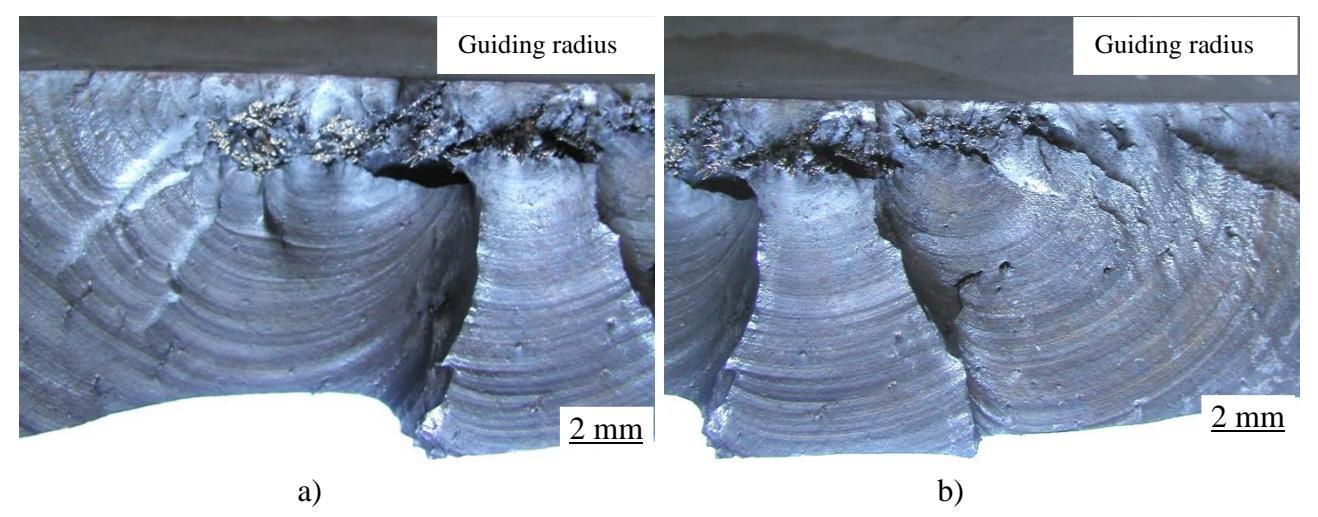
Figure 3a,b Details of multiple initiation of fatigue cracks on the cast defects under the surface of the guiding radius, specimen A

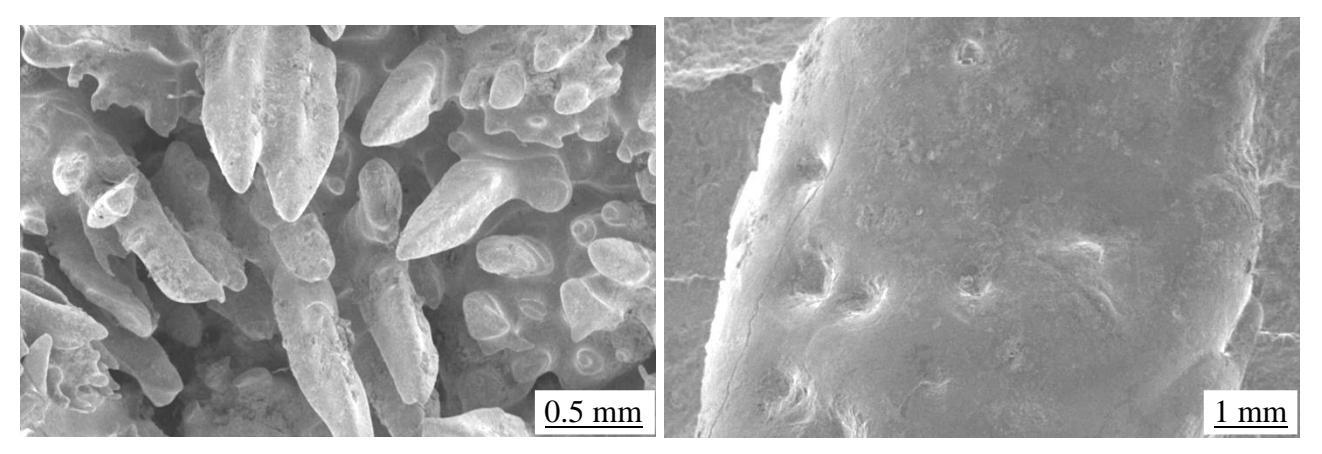
Topography of cast defects, which were responsible for the initiation of fatigue cracks, was studied using secondary electrons in a scanning electron microscope. Fig. 4 shows dendrites on the surface of some defects. These defects can be described as shrinkage cavities [2]. However, in the case of cavities exhibiting a gold colouring no dendrites were found. The surface of these defects was usually smooth, Fig. 5. Observations at higher magnifications revealed plate like non-metallic particles on the surface of such defects. The surface topography of these defects indicates that they represent gas bubbles [2].

Figure 4 Surface topography of a shrinkage cavity, SE image, specimen A

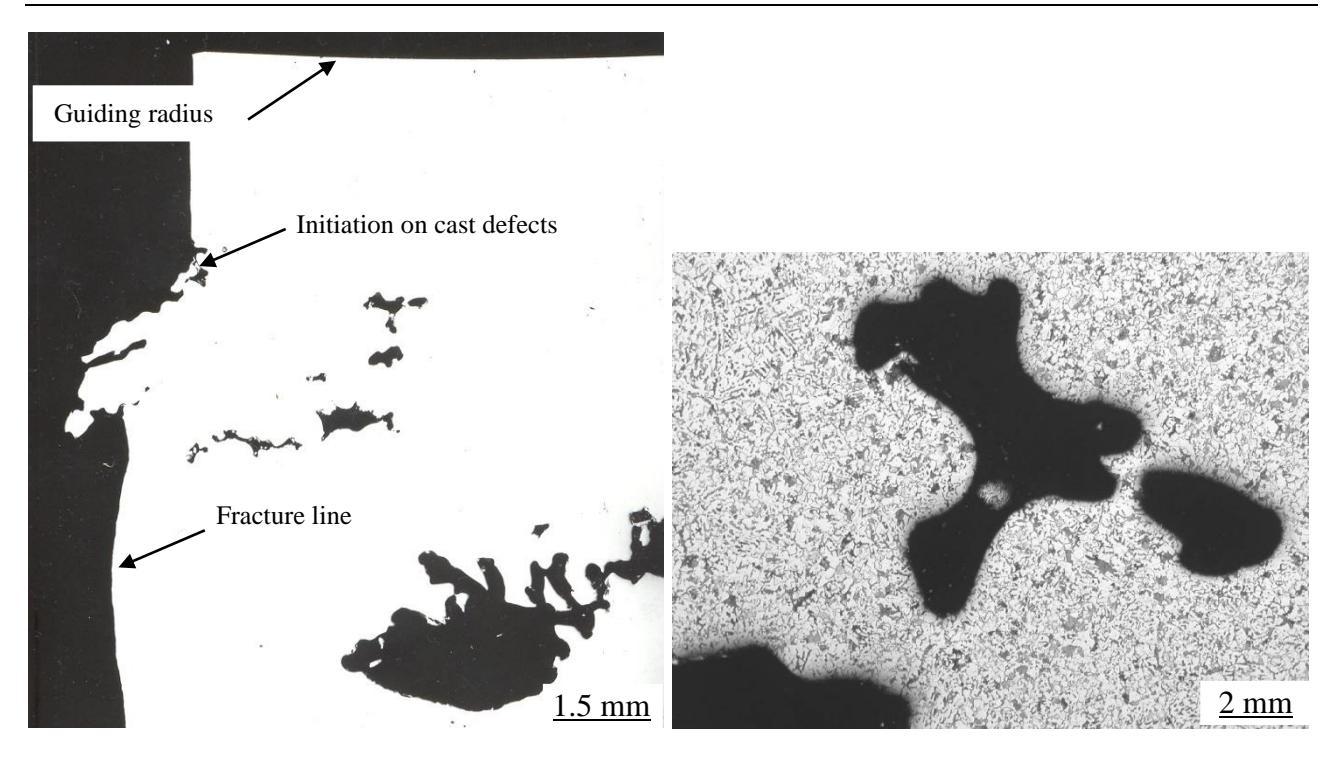
Microstructure assessments. Fig. 6 shows a section through the specimen B which was carried out perpendicular to the fracture surface. In the initiation area under the surface of the guiding radius there are a few cast defects. Cavities were also observed outside the initiation area. In some cases, cavities were mutually linked by hair-like cracks. Etching of specimens in 4%Nital revealed that microstructure around cavities is fine grained and homogeneous. Microstructure of the upper ram consisted of a mixture of ferrite and pearlite, Fig. 7 [5]. An increased volume fraction of pearlite in the vicinity of gas bubbles was not observed.

Figure 6 Fatigue crack initiation on cast defects under the guiding radius surface, specimen B

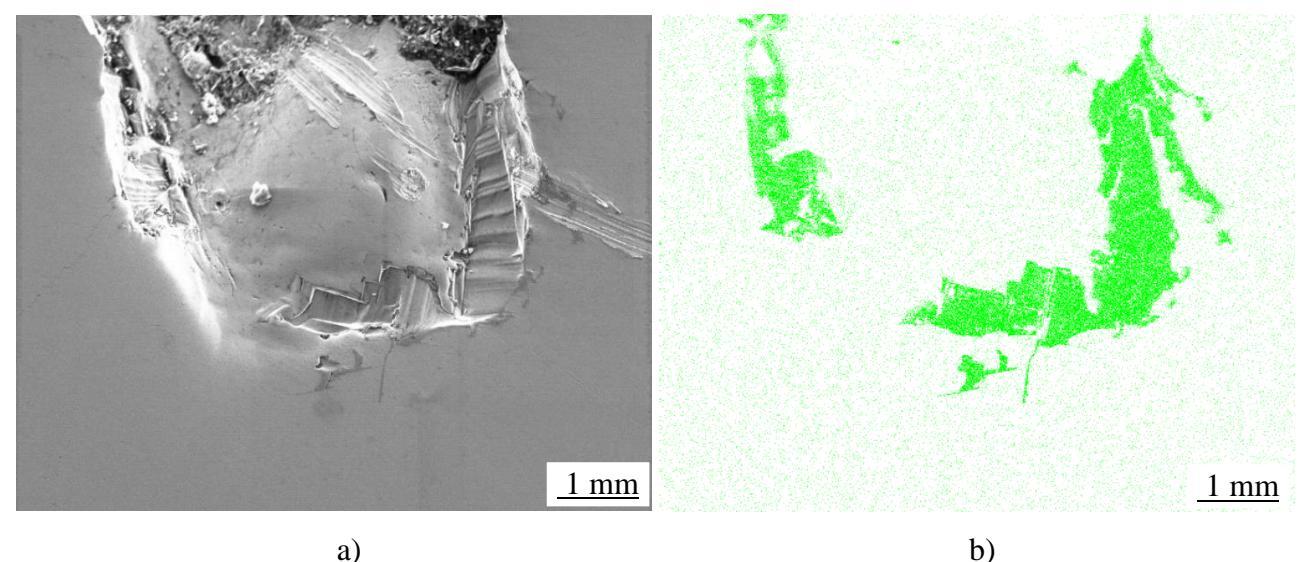
The surface of gas bubbles was decorated by non-metallic particles. These particles, as determined by X-ray microanalysis, corresponded to the Ti(C,N) phase. Fig. 8a shows the surface of the cavity which is locally decorated by Ti(C,N) particles. Furthermore, on the surface of this cavity fine alumina particles were found. X-ray microanalysis revealed that Ti(C,N) particles can form discontinuous thin films along the surface of the gas bubbles, see X-ray map of titanium in Fig. 8b. Ti(C,N) particles sporadically formed clusters in the metallic matrix close to the cast cavities. Some coarse globular oxides were also found to be scattered in the metallic matrix. These complex oxides were rich in aluminium, magnesium, manganese and titanium.

Figure 8 A thin discontinuous film of Ti(C,N) particles on the surface of the gas bubble, a) a cross section through the gas bubble, SE image, b) X-ray map of titanium

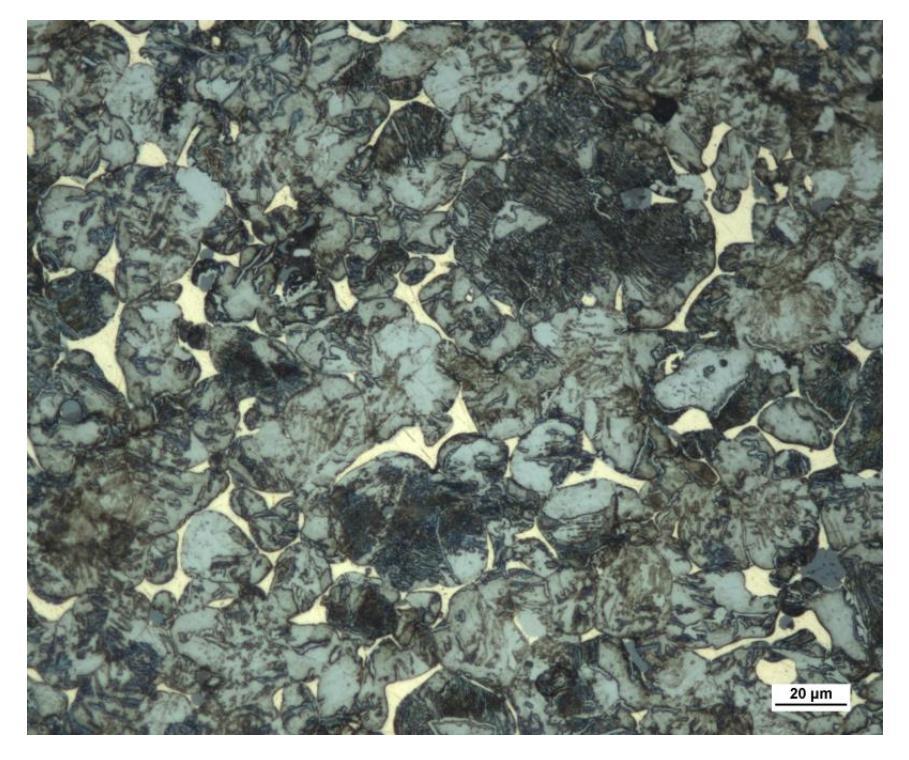
Struktura – prostor mezi oblými zrny feritickoperlitické oceli zaplněn bronzem.

Obr. 5. Struktura vedení ventilu ozn. L.

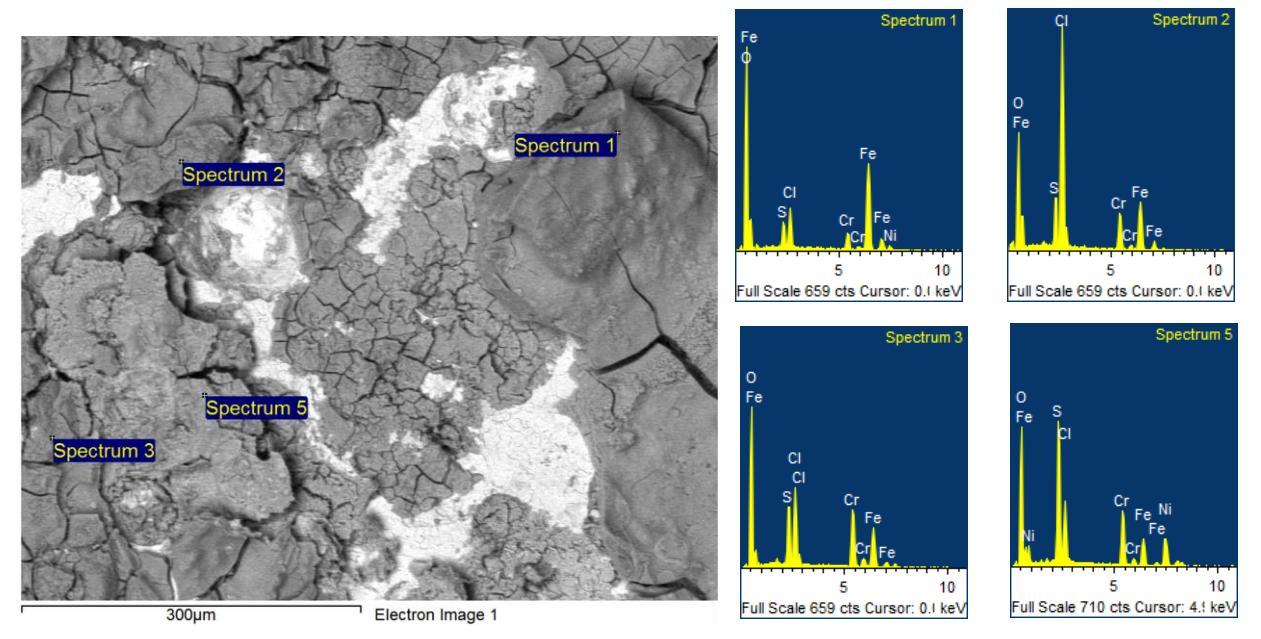
V oblasti korozního napadení plechu byla rovněž provedena rtg spektrální mikroanalýza (EDX), která ukázala, že chemické složení korozní vrstvy jak na povrchu plechu, tak i v korozních důlcích odpovídá převážně oxidům železa a dále jsou v této vrstvě přítomny atomy síry, chlóru, niklu, chrómu a sodíku. Zatímco jak nikl, tak i chrom mají svůj původ v matrici, síra, chlór a sodík pocházejí z externích zdrojů. Typické EDX spektrum jak nekovové hmoty, tak i matrice je uvedeno na obr. 8, výsledky mikroanalýzy pak v tabulce 2. Tyto výsledky potvrdily mj. vysokou koncentraci chlóru v korozních produktech jako prvku, který je právě u austenitických nerezavějících ocelí zodpovědný za vznik bodové koroze.

Obr. 8 Místa EDX mikroanalýzy v korozní vrstvě a jím odpovídající spektra

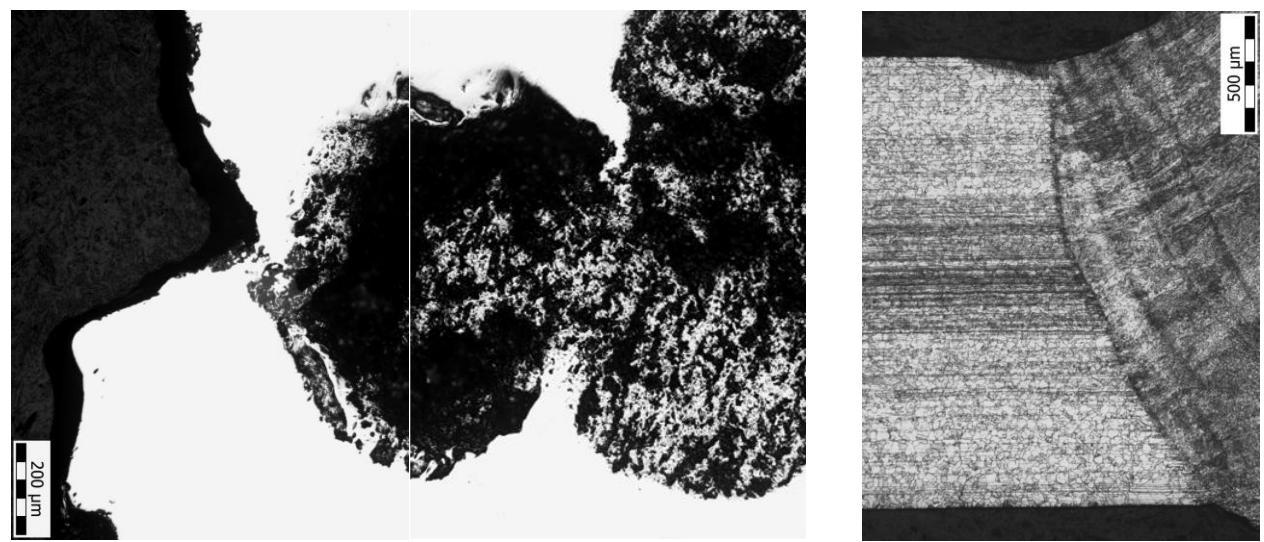
Po naleptáním v leptadle V2A došlo ke zviditelnění austenitické mikrostruktury základního materiálu a svarového kovu, obr. 14, který navíc obsahoval i protáhlé útvary δ -feritu, obr. 15. Tepelně ovlivněná oblast svaru nebyla rozpoznatelná, pouze v blízkosti rozhraní svarového kovu a základního materiálu opravného svaru byla zjištěná oblast zhrublých austenitických zrn, obr. 16.

Obr. 13 Výplň defektu ve svarovém kovu

Obr. 14 Struktura v zóně ztavení

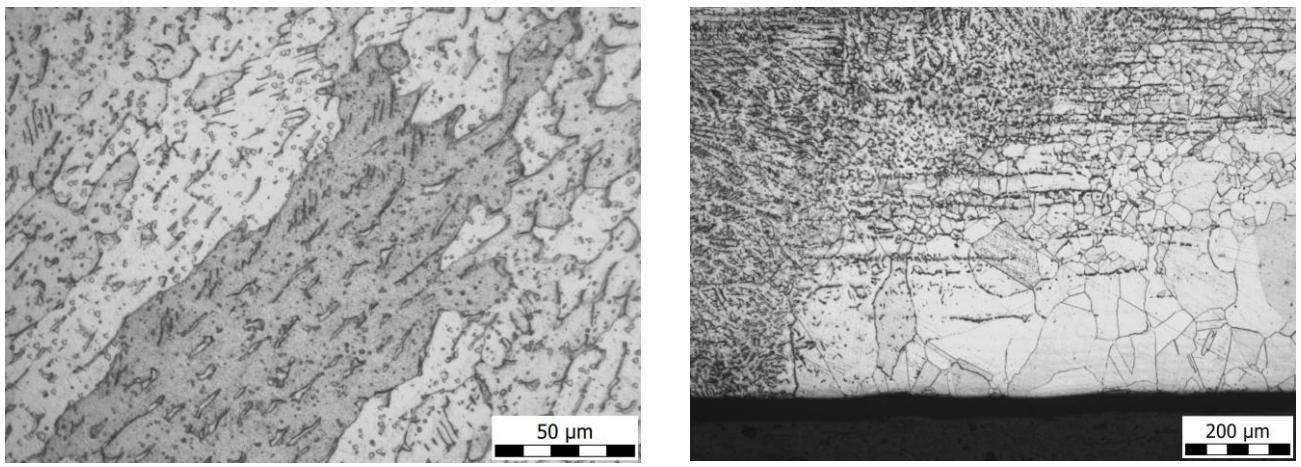
Obr. 15 Mikrostruktura svarového kovu
