PŘÍNOS METALOGRAFIE PRO ŘEŠENÍ VÝROBNÍCH PROBLÉMŮ

Sborník přednášek

Mariánské Lázně 3. – 5. září 2024

Sborník z 16. konference **Přínos metalografie pro řešení výrobních problémů** Mariánské Lázně, 3. – 5. září 2024

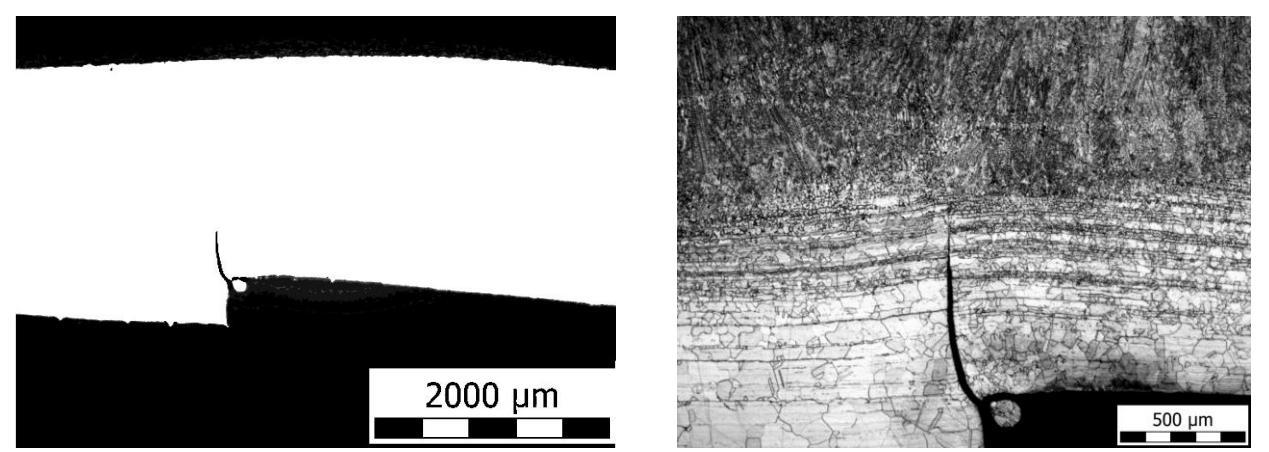
Původní příčina poškození však byla odhalena na příčném řezu vizuálně nepoškozenou částí tohoto svaru. Tam bylo zjištěno značné lineární přesazení konců trubky na vnitřním povrchu, a hlavně neprovařený kořen svaru, zasahující až do zhruba ¼ tloušťky stěny trubky, obr. 17.

Obr. 17 Neprůvar v kořeni svaru, neleptaný stav (vlevo), struktura po naleptání (vpravo)

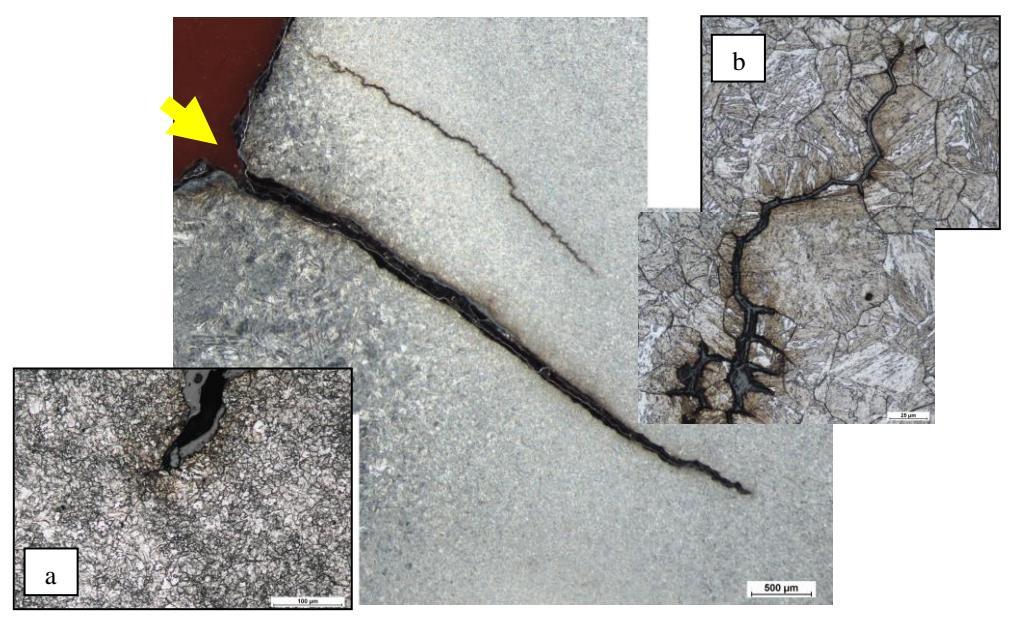
Obr. 2 Mikrostruktura oblasti iniciace primární trhliny, a) zakončení primární trhliny, b) interkrystalické šíření sekundární trhliny

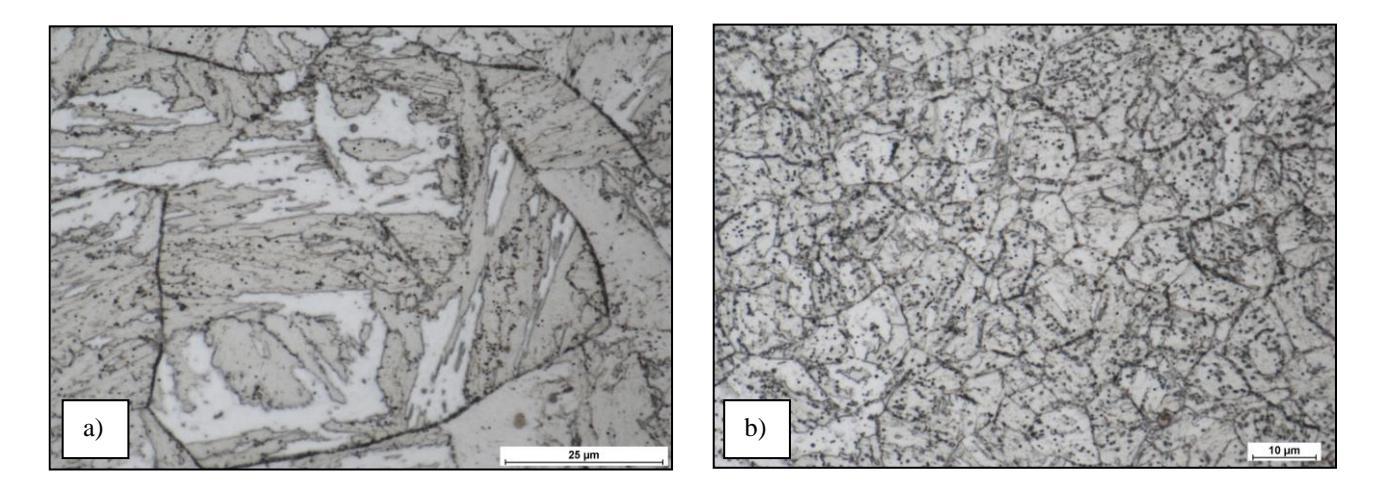
Obr. 3a ukazuje hrubozrnnou bainiticko-martenzitickou mikrostrukturu HZ TOO ZM v oblasti iniciace primární trhliny. Pro srovnání je na obr. 3b ukázán vzhled jemnozrnné mikrostruktury v JZ TOO ZM.

Obr. 3 a) Mikrostruktura oblasti HZ TOO ZM, b) mikrostruktura v oblasti JZ TOO ZM

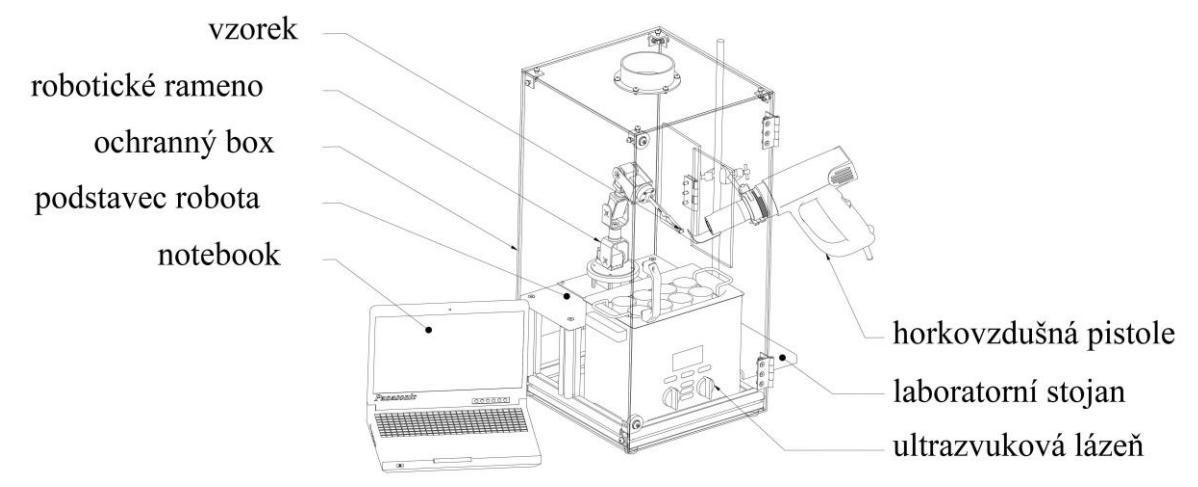
Obr. 3 Přístroj pro automatizované leptání metalografických vzorků I [13].

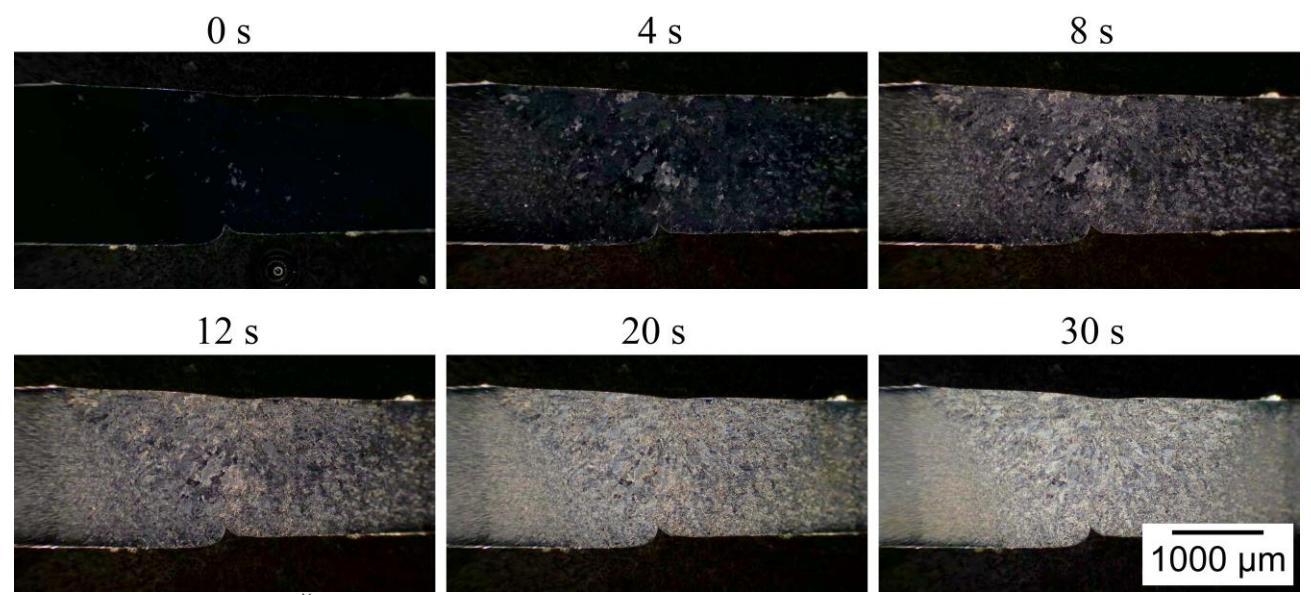
Obr. 9 Časová sekvence in situ leptání svaru, Nital 2%, 30 s, 43× [19].

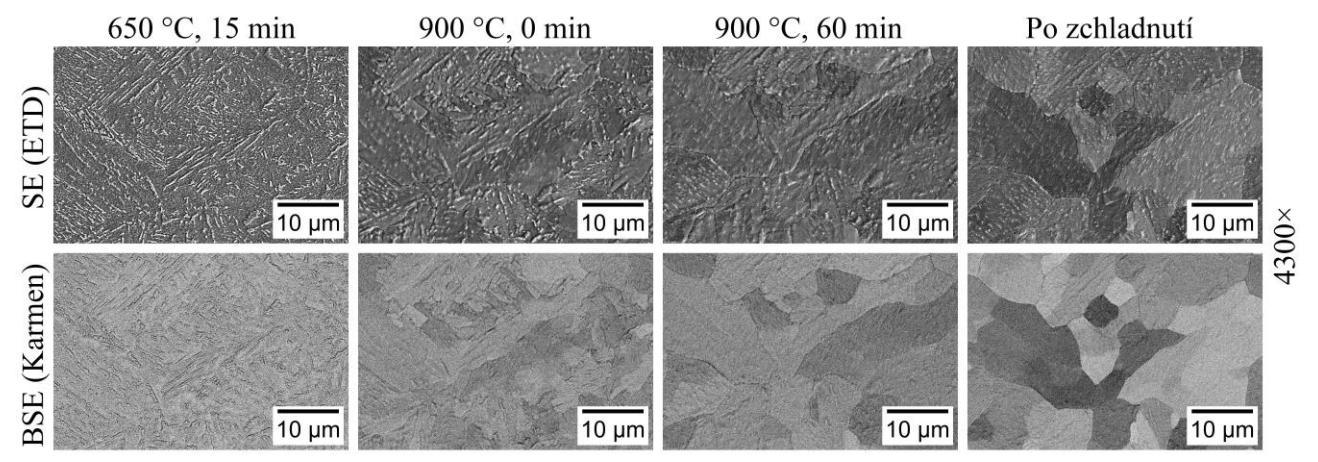
Jeden z prvních experimentů byl proveden na oceli, která by díky svému chemickému složení a tepelnému zpracování měla mít strukturu složenou z bainitického feritu a zbytkového austenitu. Pro možnost sledování reálné struktury již od pokojové teploty byl vzorek leptán 12 s v Pikralu s kapkou HCl na 50 ml Pikralu. Cílem experimentu bylo sledovat změny struktury během popouštění a následně zvýraznit primární austenitická zrna. Vývoj struktury je zobrazen na obr. 10 pomocí standardního detektoru sekundárních elektronů (ETD) a detektoru zpětně odražených elektronů pro vysoké teploty (Karmen), vyvinutým firmou Crytur (10 kV, 0,09 nA, WD 16 mm) [1].

Obr. 10 Vývoj mikrostruktury při in situ ohřevu oceli [1].

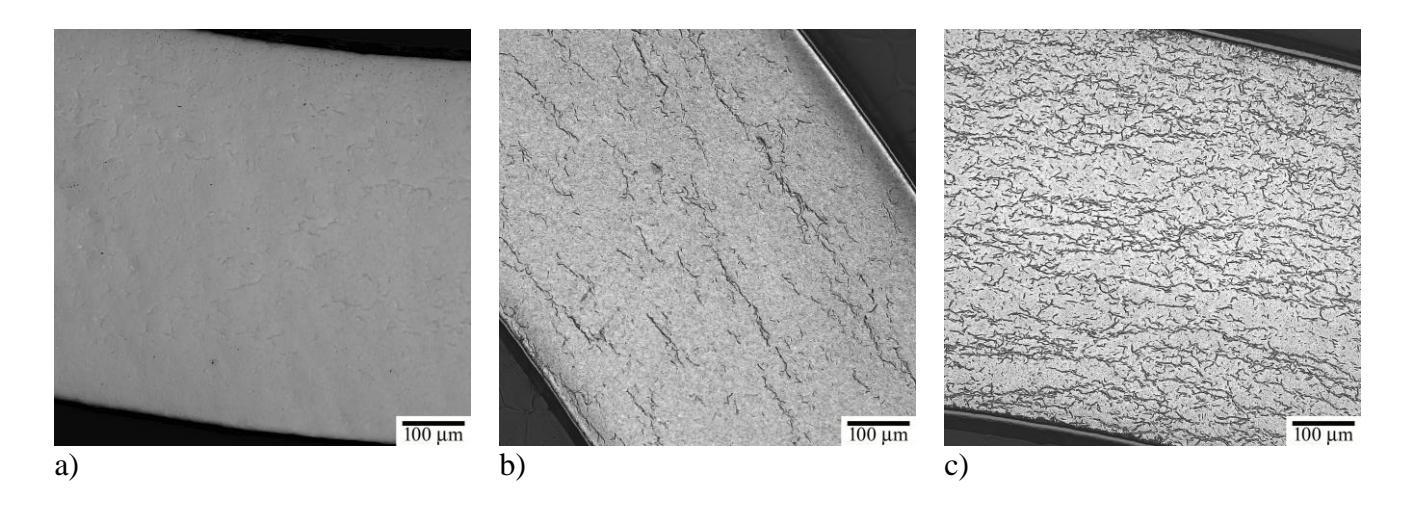
Fig. 2 Microstructure observed in the cross section of the tubes a) as-received state, b) pre-hydrided specimen with 150 ppm H and c) pre-hydrided specimen with 600 ppm H corroded in steam.

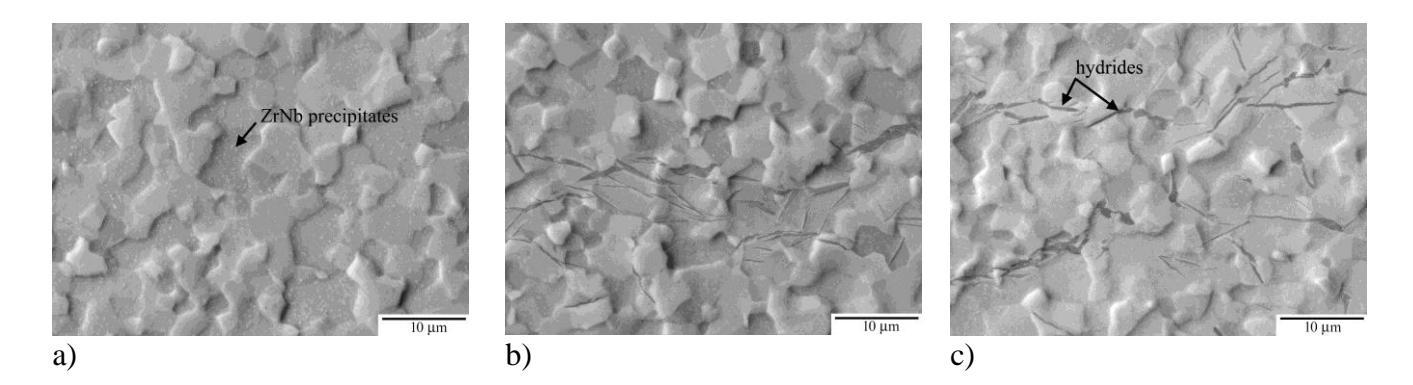
Fig. 3 Microstructure of before creep testing for a) as-received state, b) pre-hydrided state containing 150 ppm H and c) pre-hydrided state containing 600 ppm H.

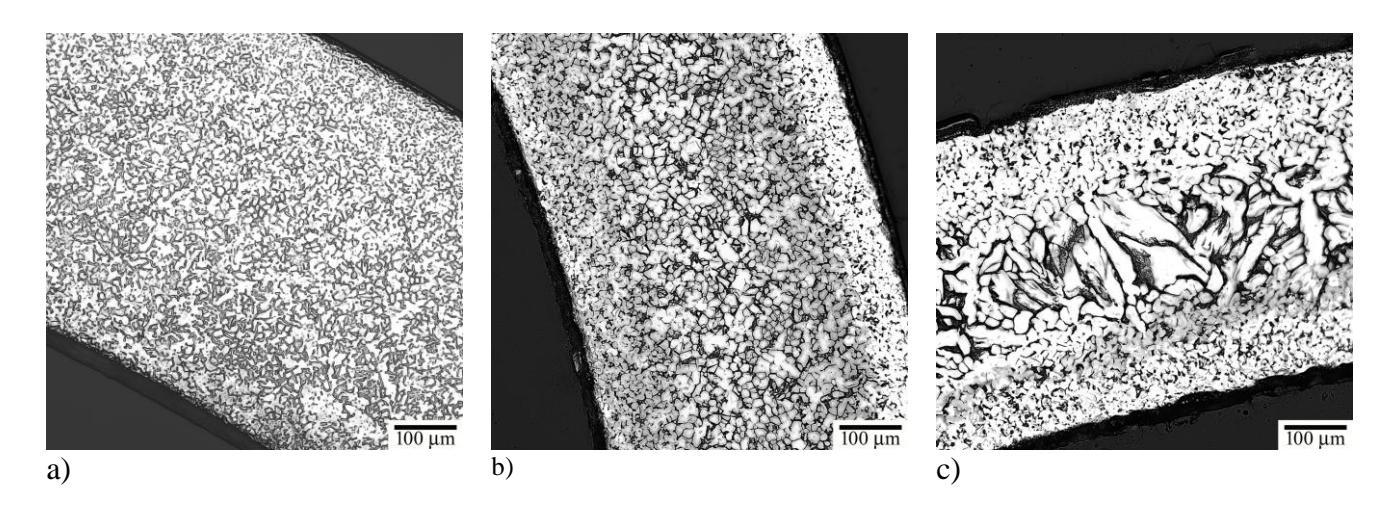
Fig. 4 Microstructure observed in the cross section of the tubes tested at 900°C and 10 MPa a) asreceived state, b) pre-hydrided specimen with 150 ppm H and c) pre-hydrided specimen with 600 ppm H.

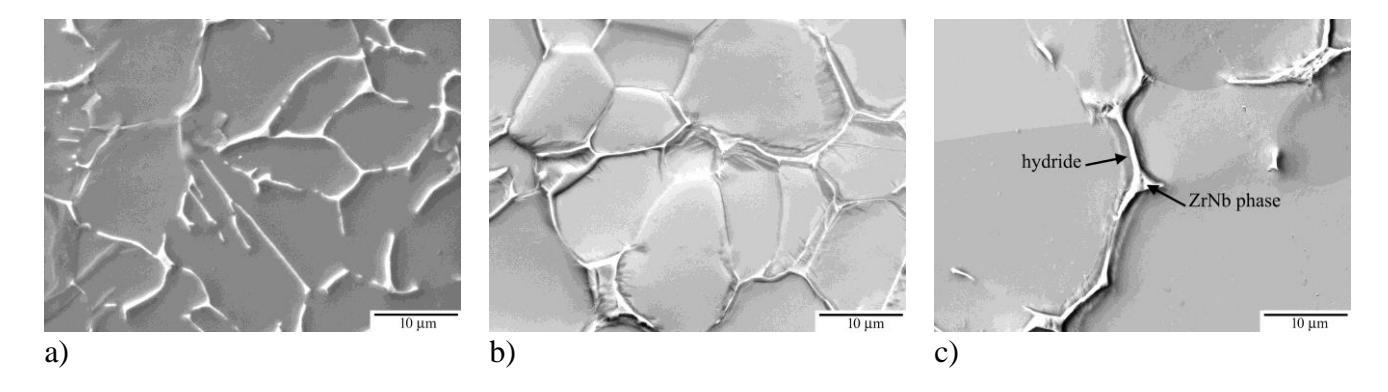
Fig. 5 Microstructure located in the central part of the cross-section of tubes tested at 900°C and 10 MPa a) as-received state, b) pre-hydrided state containing 150 ppm H and c) pre-hydrided state containing 600 ppm H.

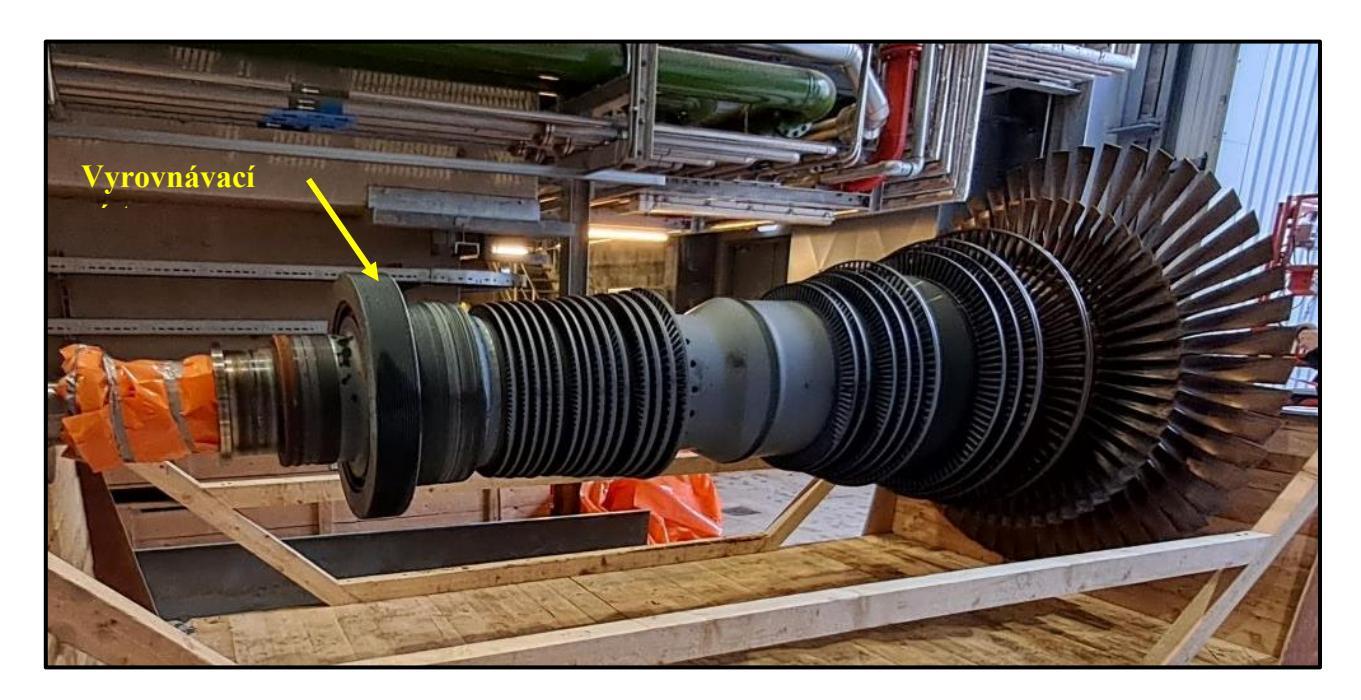
Obr. 1 Přehledový snímek rotoru s označením vyrovnávacího pístu

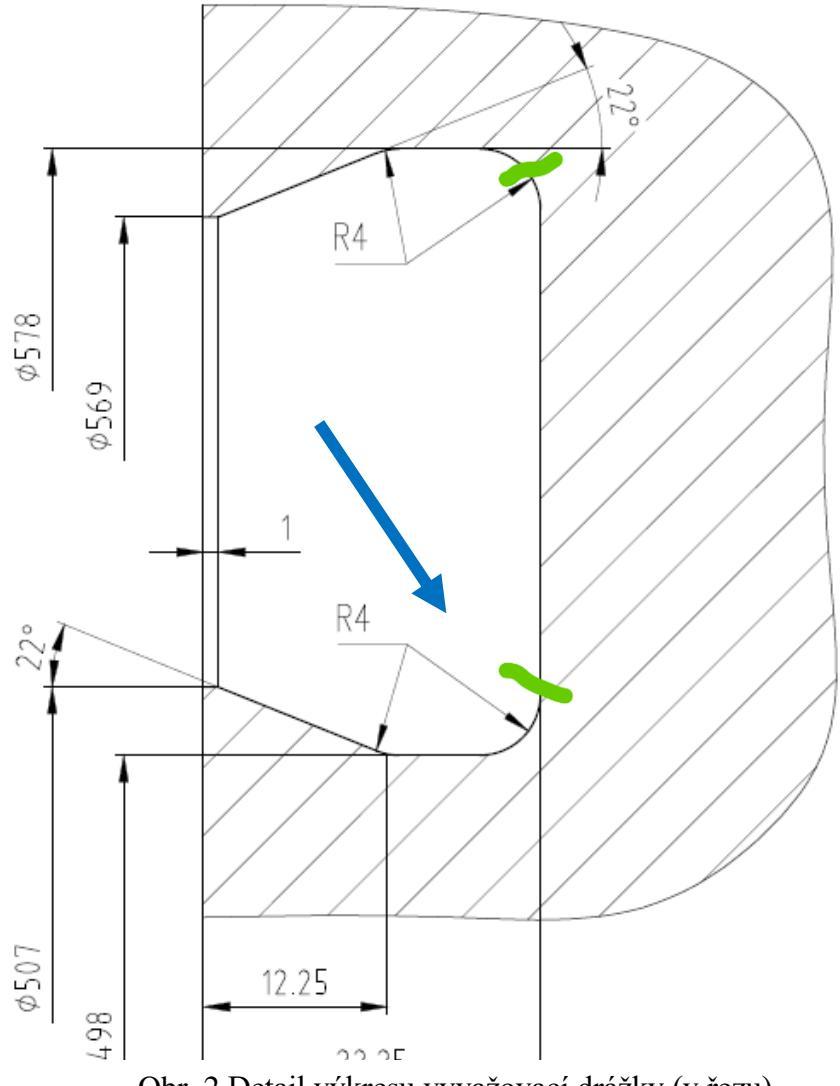
Obr. 2 Detail výkresu vyvažovací drážky (v řezu)

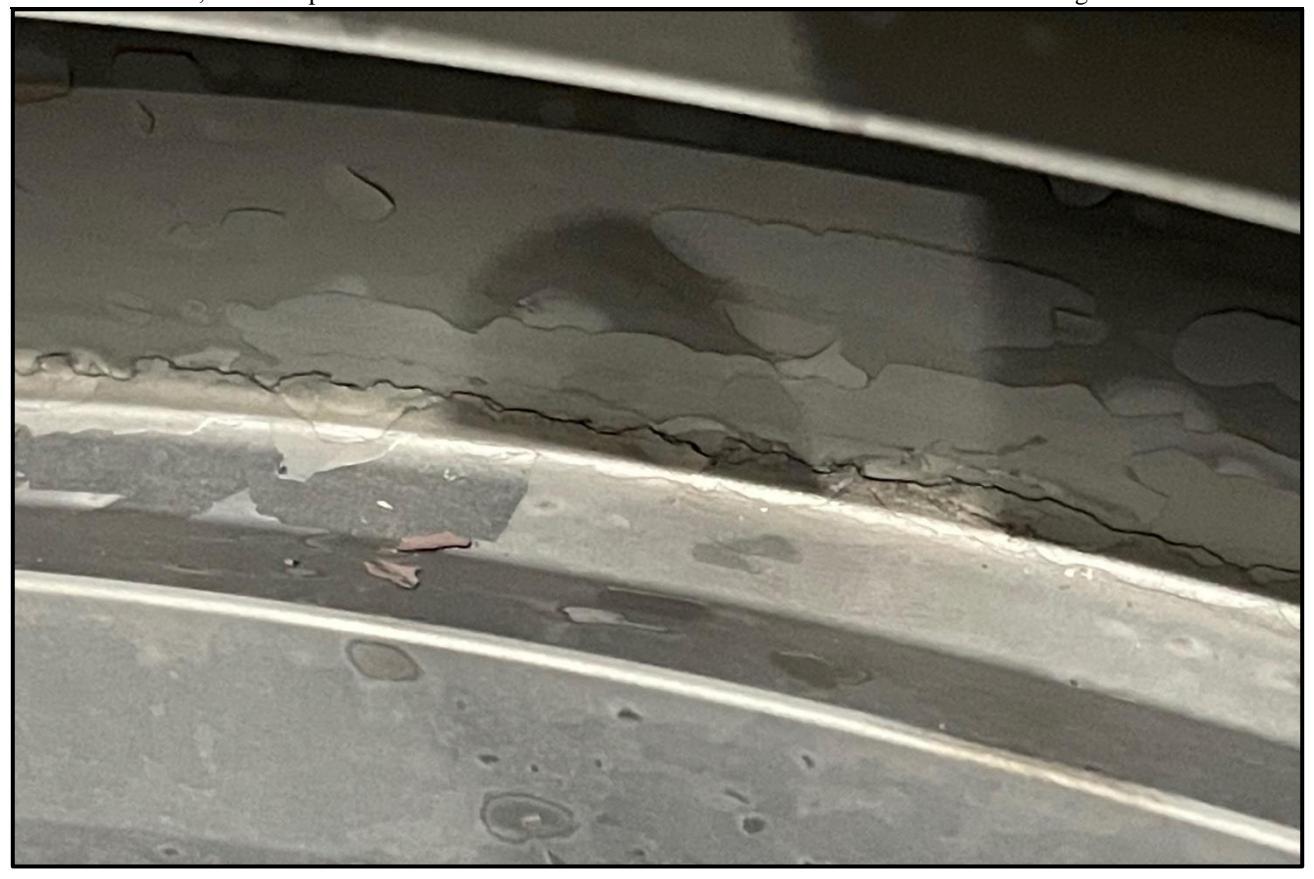
Obr. 3 Snímek výrazné spojité trhliny v rádiusu vyvažovací drážky

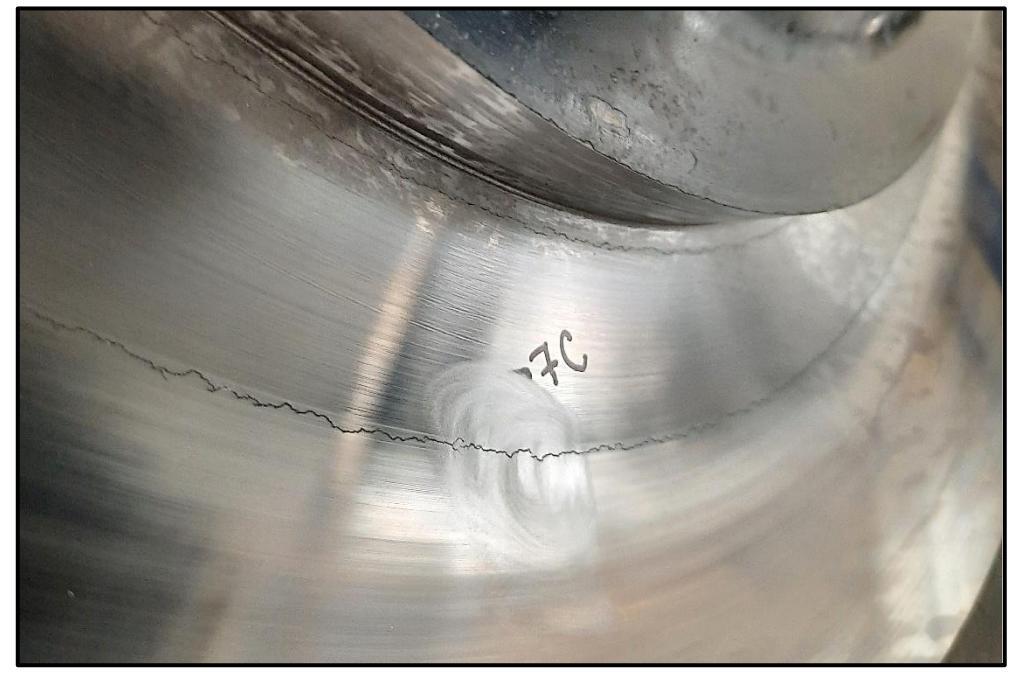
Obr. 6 Detail kontrolního místa a vlastní trhliny po soustružení

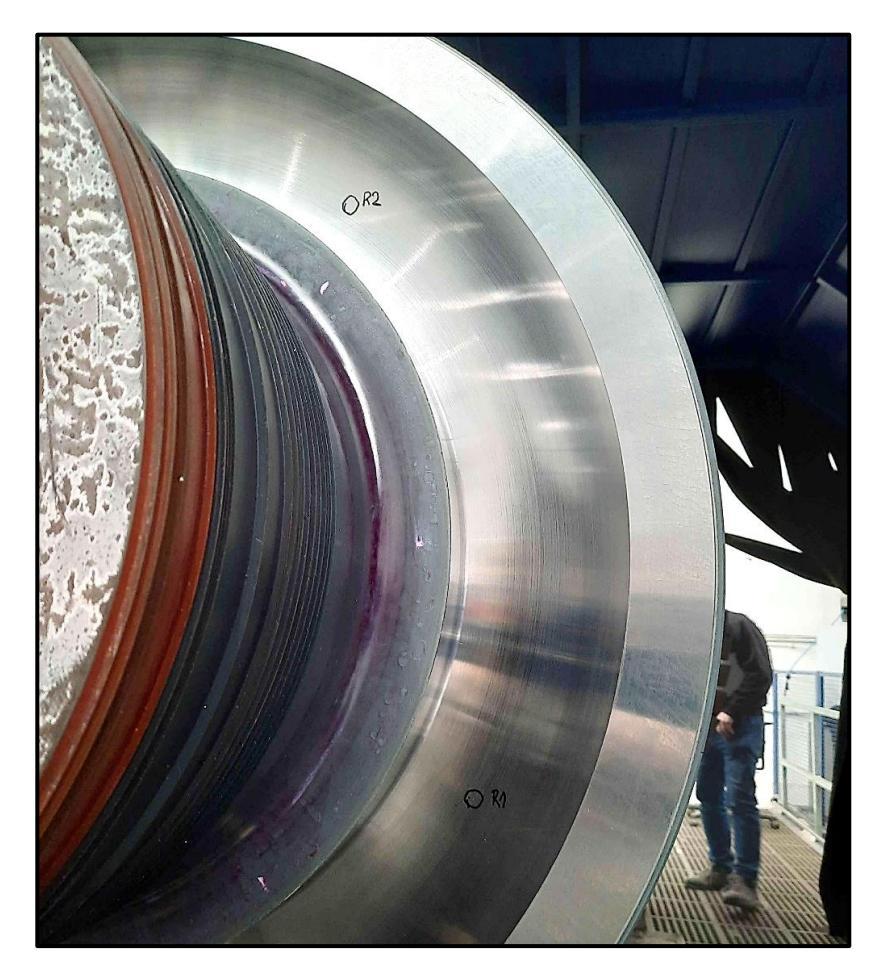
Obr. 9 Upravený tvar drážky rotoru po finálním kroku soustružení

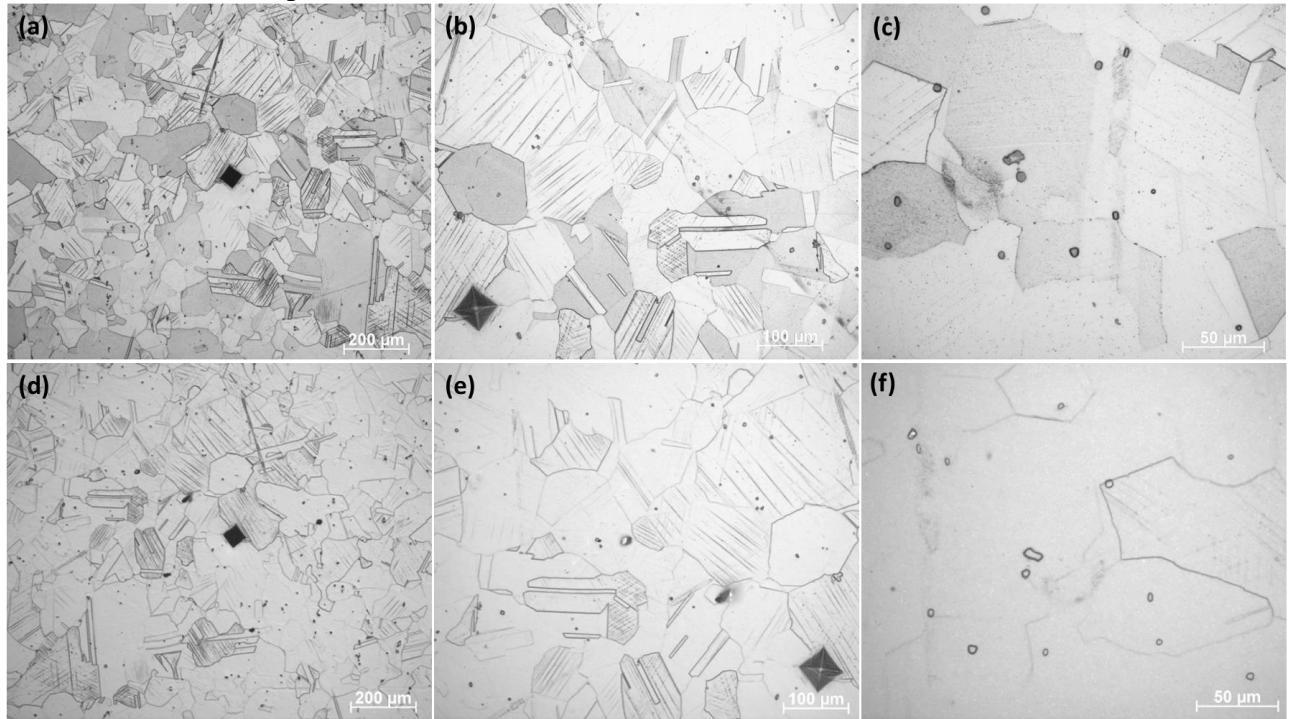
Figure 2. Comparison of the recorded AR sample structure, frames (a-c), and the collected replica of the AR sample structure, frames (d-f).

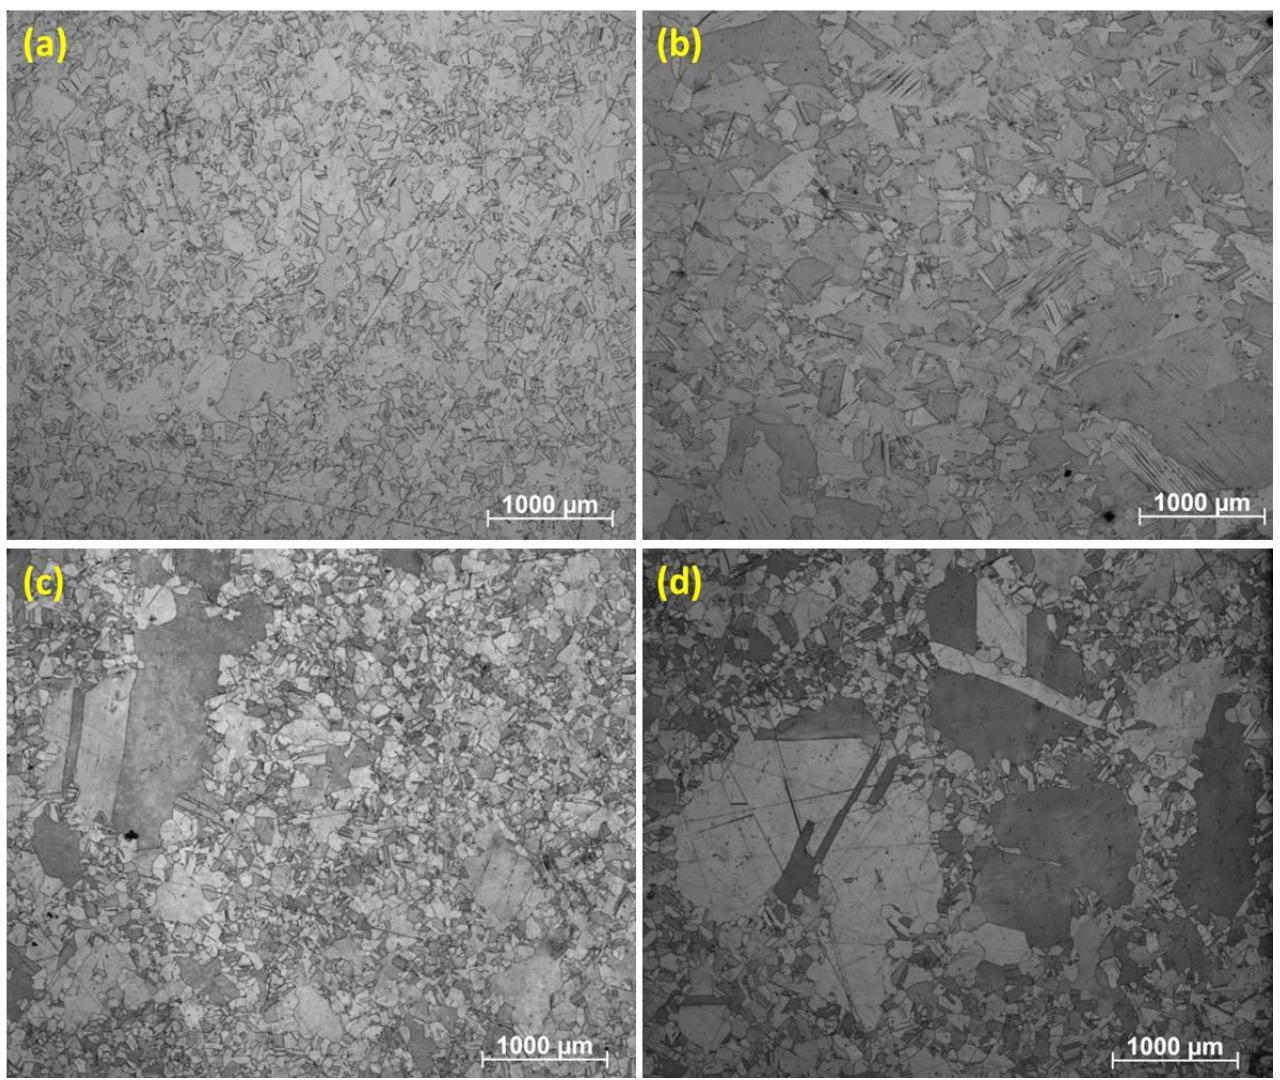
Figure 3. Comparison of surface grain structure. (a) AR; (b) ARHT; (c) MCP; (MCPHT)

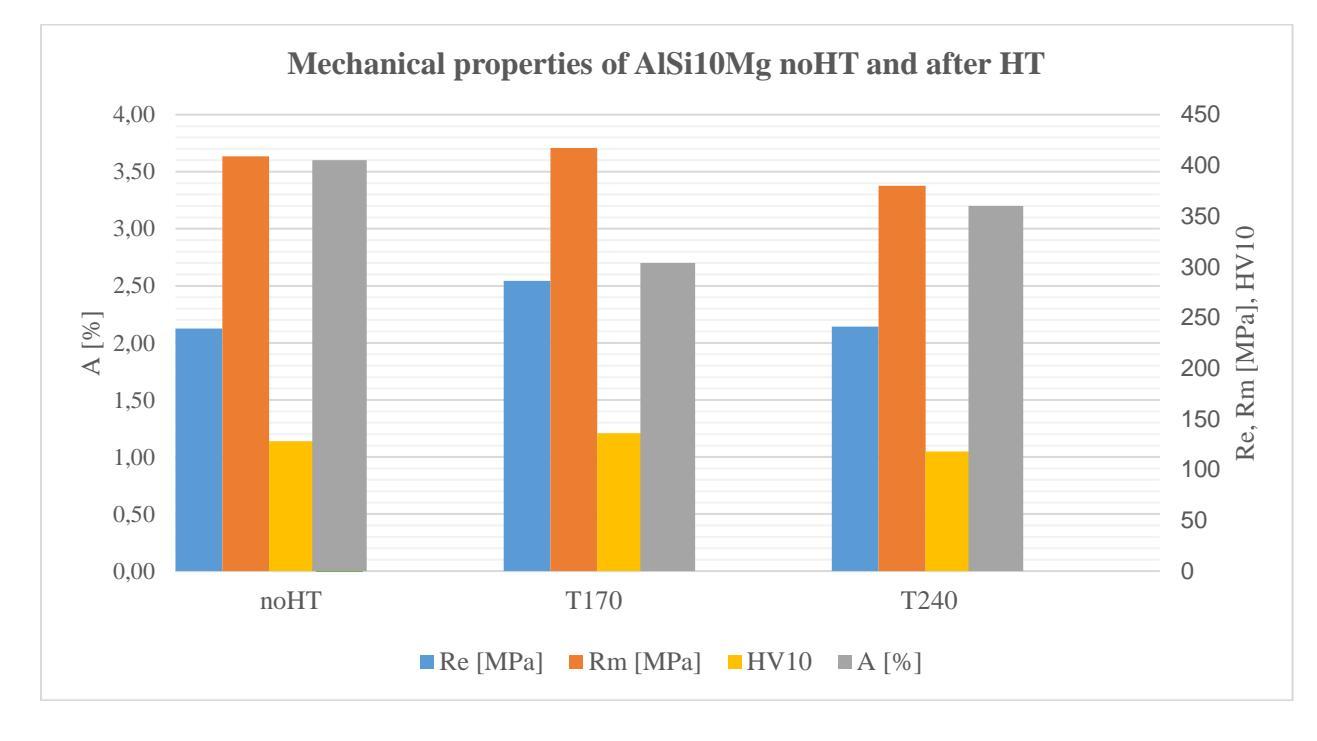
The graphical representation of the results can be found in Fig. 1.

Fig. 1 - Mechanical properties of L-PBF AlSi10Mg after HT compared to NoHT state.

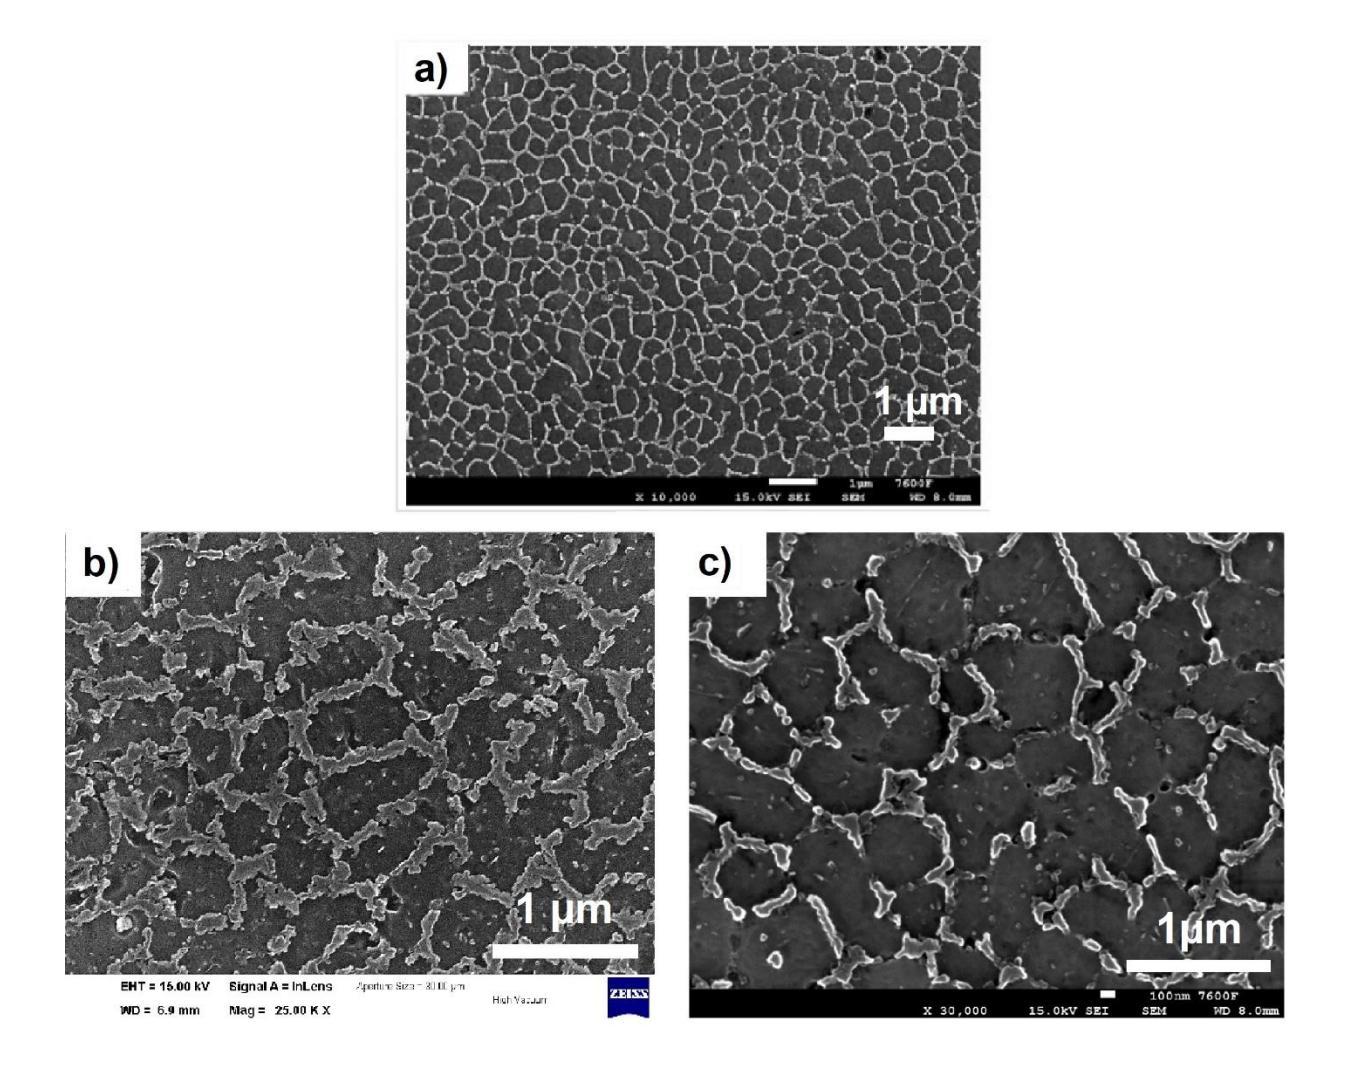
Fig. 2 – Comparison of L-PBF AlSi10Mg microstructure of baseline as-built (a) with T170 (b) and T240 (c)

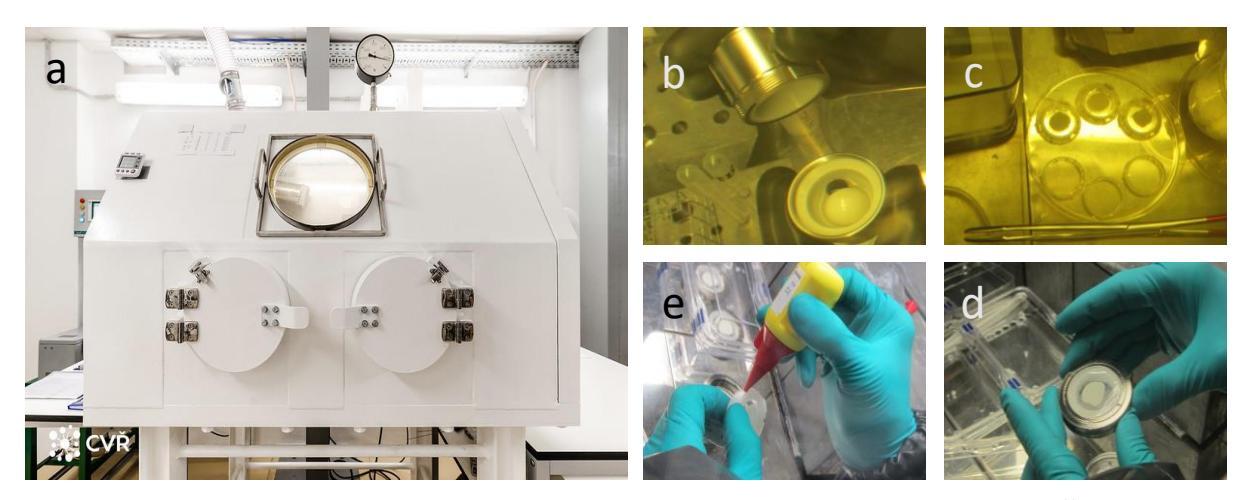
Obr. 1 Příprava aktivních práškových vzorků na XRD v laboratoři horkých komor CVŘ: a) stíněný rukavicový box, b) mletí kusového vzorku v oscilačním mlýnku, c) nakapávání připravených suspenzí

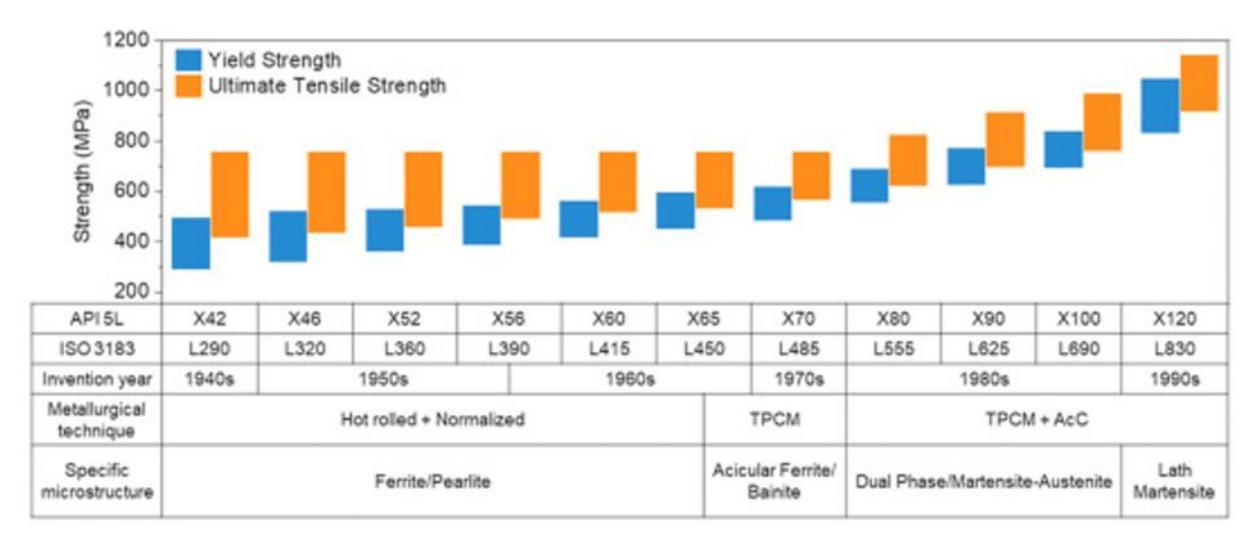
Fig. 1: Evolution of strength, heat treatment and microstructure of steels used for pipelines [6]

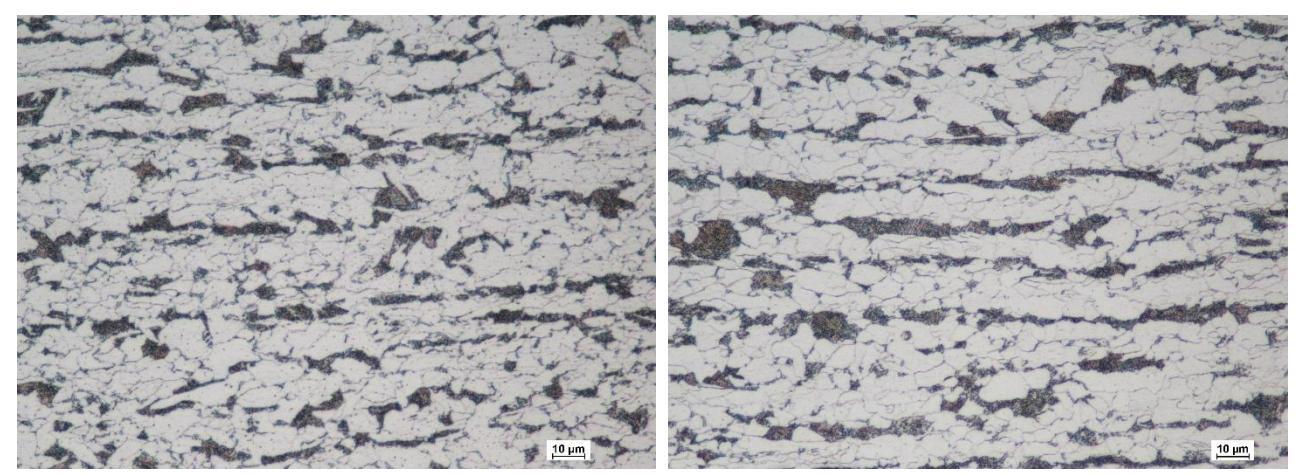
Fig. 4: Initial state, longitudinal-section, magnification 500x
